SISÄILMA JA KOSTEUSTEKNINEN TUTKIMUS

Lapijoen koulu

Metsäläntie 2

27150 Lapijoki

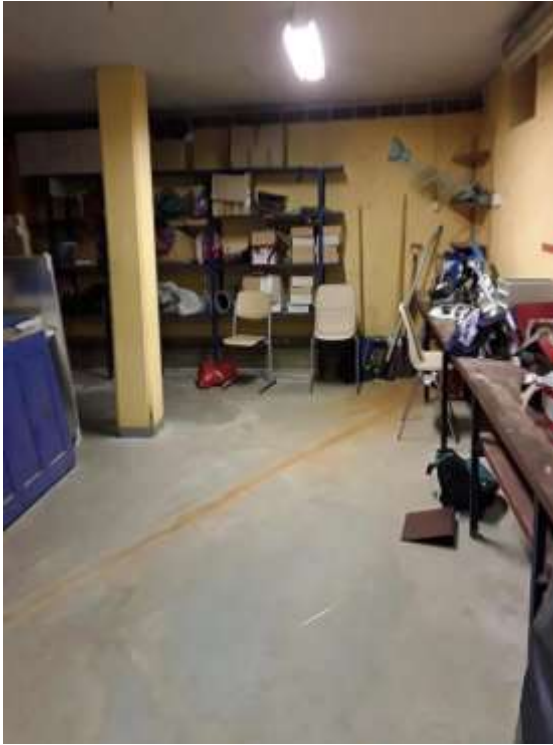
Puukäsityöluokkakäytössä olleen tilan
seinät levytetty ja lämmöneristetty

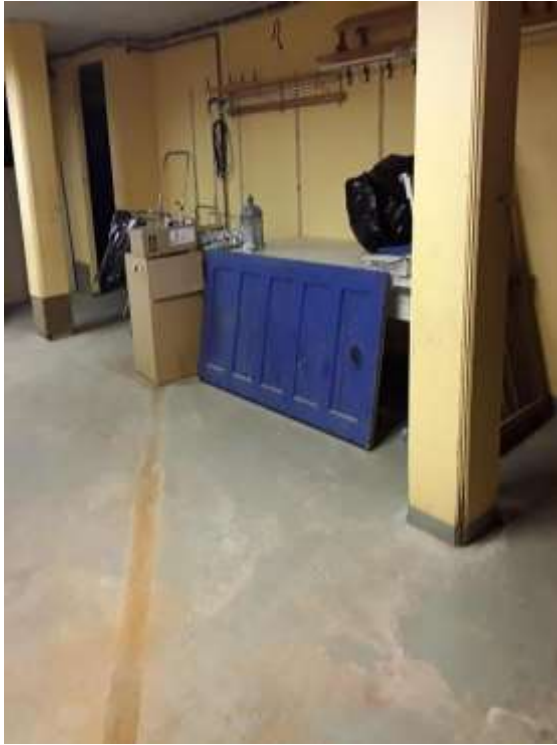
Levyseinien alaosat kuivalahoa

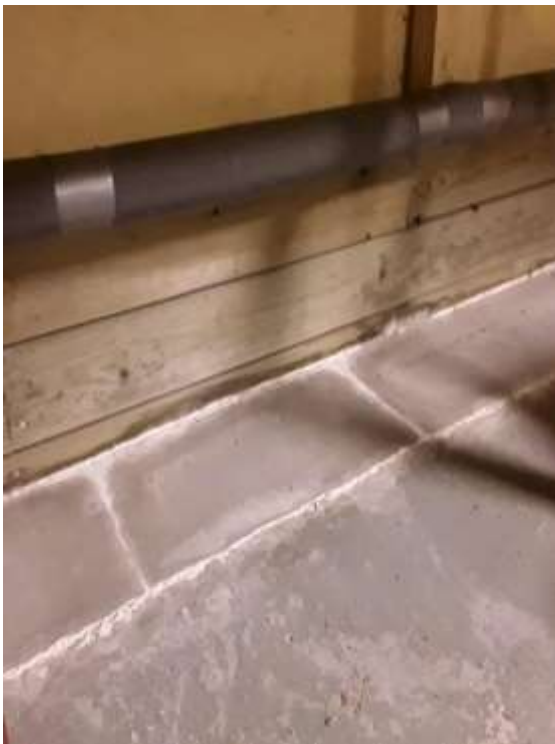
Osin korjattu painekyllästetyllä seinien alaosat

Painekyllästetyin puin korjatuissa seinissä myös kosteusjälkiä

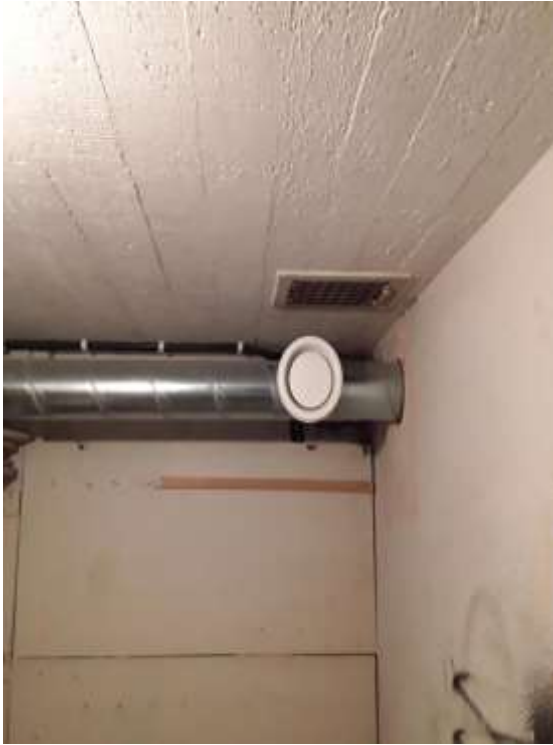
Kellarissa poistoilmanvaihto, joka ei ollut päällä

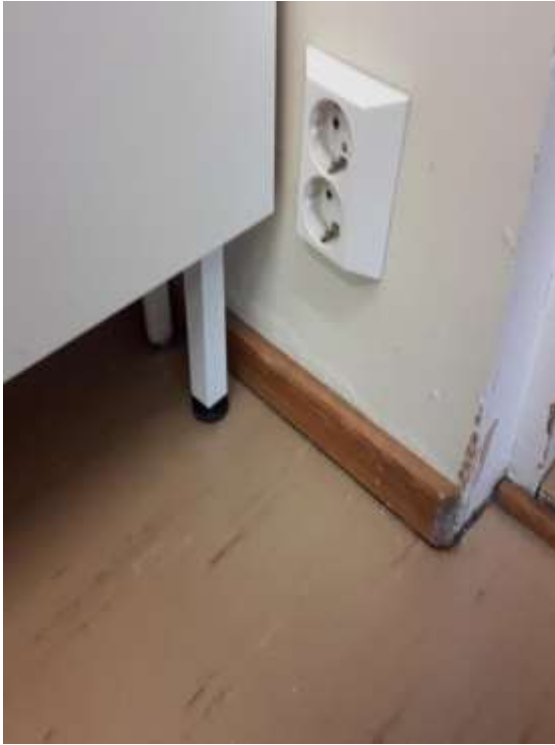
Levyseinien alaosat turvonneet

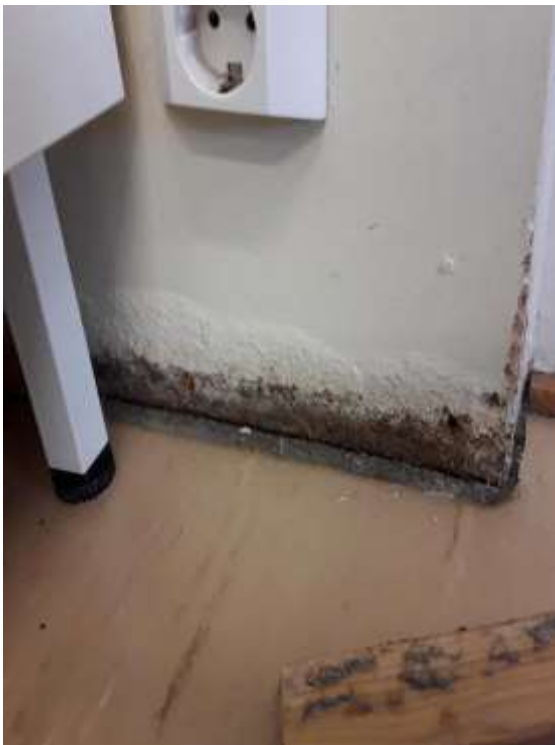
Luokkatila 2 seinän alaosat pehkaa

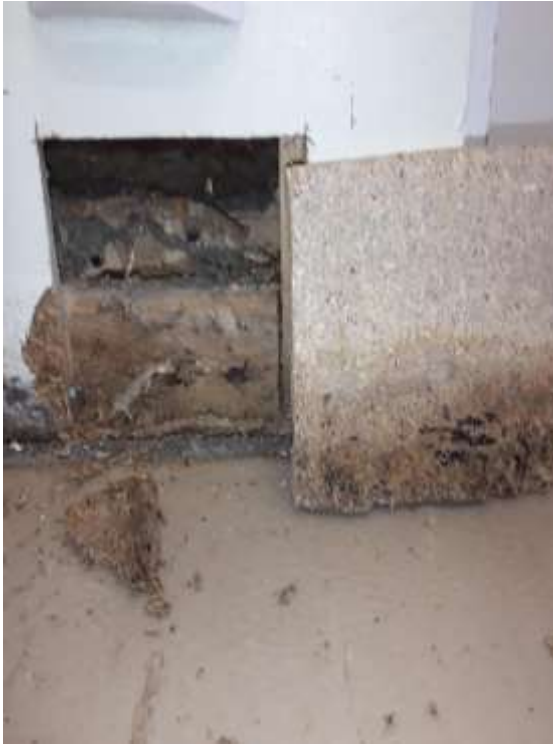
Luokkatila 2, seinän rakenneavaus:
lastulevyseinän taustassa
mikrobikasvustoa

Näytteet 11, 12 ja 13 on otettu luokkatilasta 2 alueelta, jossa rakenteiden pinnoilla oli aistinvaraisestikin havaittavissa mikrobi- ja kosteusvaurioita. Se, että näytteissä esiintyi kosteusvauriosta indikoivaa mikrobikasvustoa oli odotettavissa olevaa. Mikrobi- ja kosteusvaurioituneet rakenteet on korjattava.

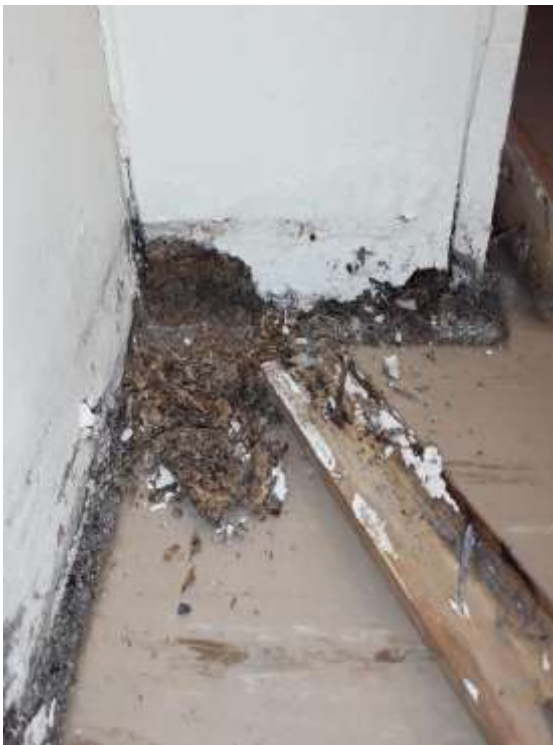
Luokkatila 2 seinän alaosat pehkaa

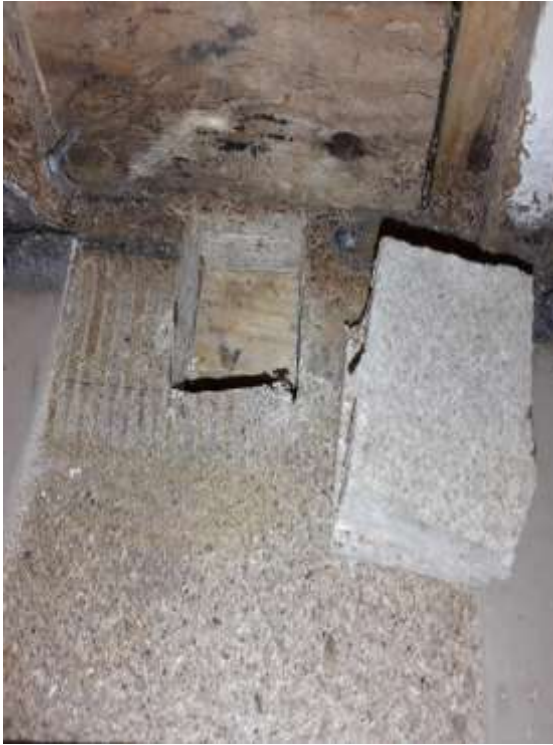
Luokkatila 2:lattialastulevyssä kosteusvaurioita levyn yläpinnalla väliseinän vieressä. Seinän puurakenteesta, lastulevystä ja lattialastulevystä mikrobinäytteet

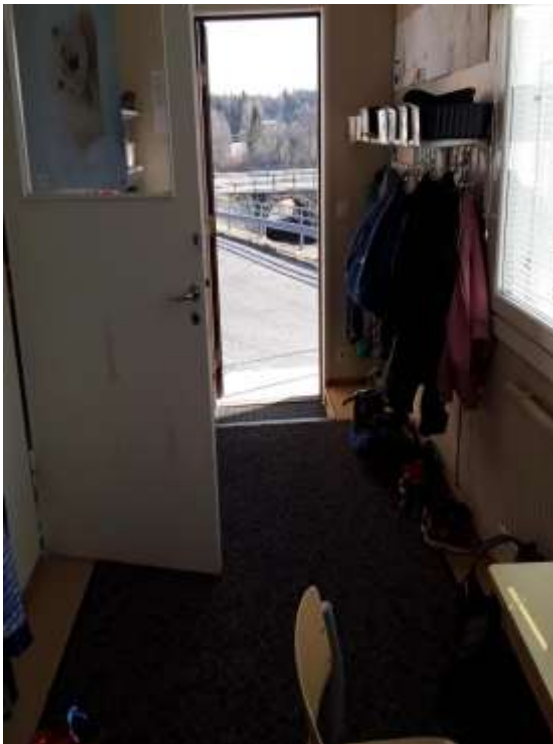
Levyseinien alaosat olivat turvonneet myös luokkatilaan 2 johtavassa eteistilassa

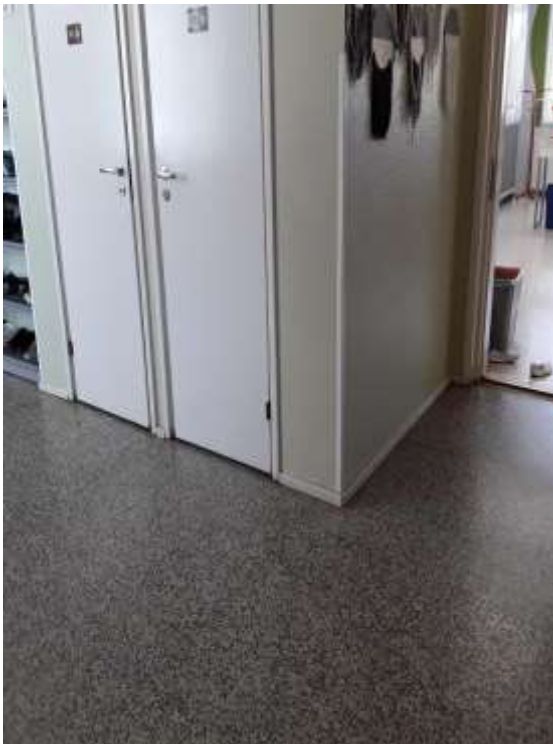
Käytävällä tyttöjen WC-tilan
lastulevyseinien alaosat vaurioituneet

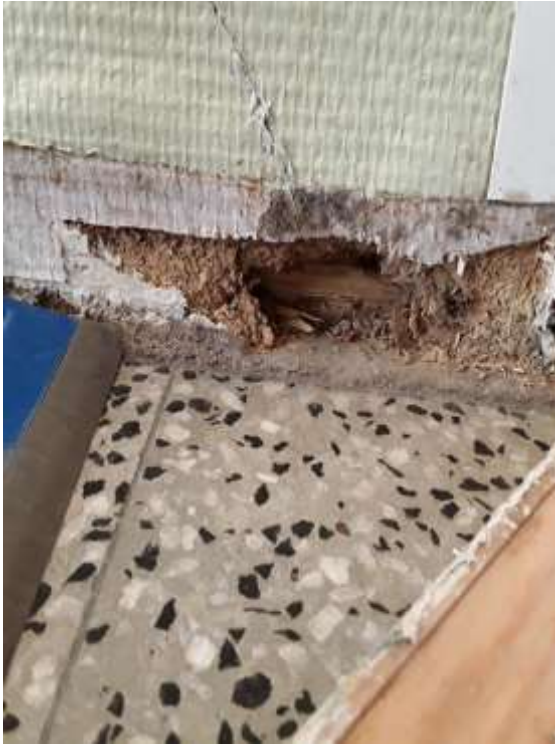
Lähikuvaa tyttöjen WC:n seinän vaurioista, lastulevy pehkaa, puurungosta otettiin näyte mikrobimäärytyksiin

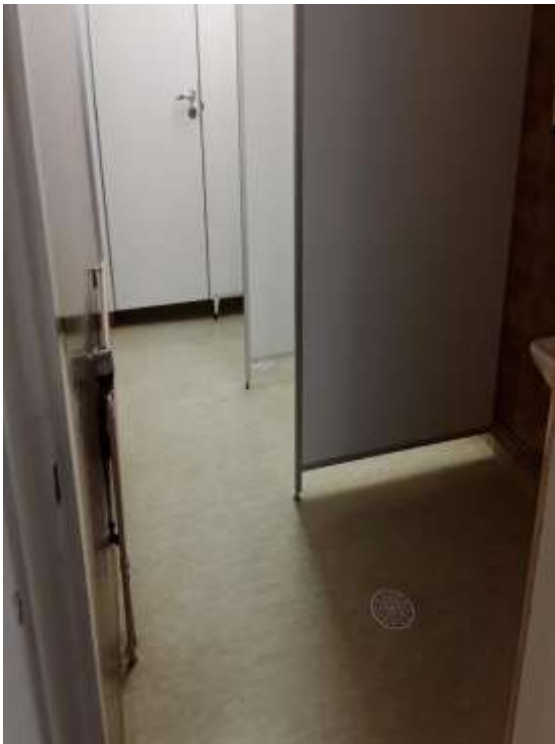
Poikien WC-tilassa voimistui virtsan haju päivän mittaan

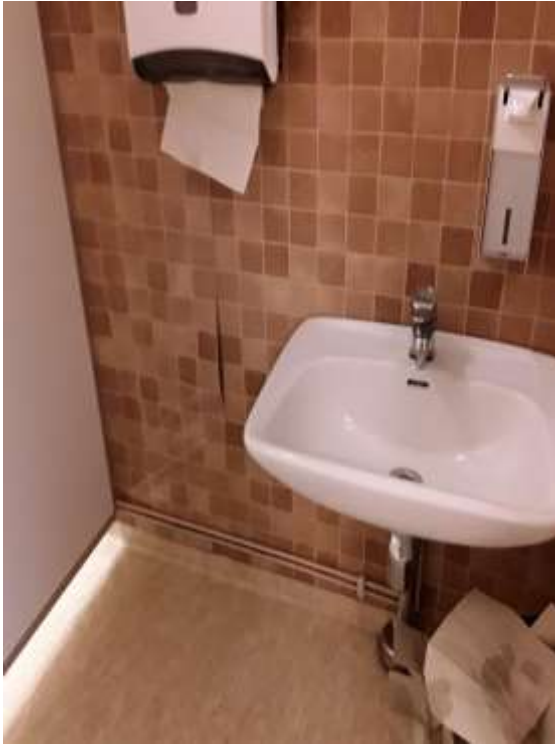
Pinnoitteet rikki

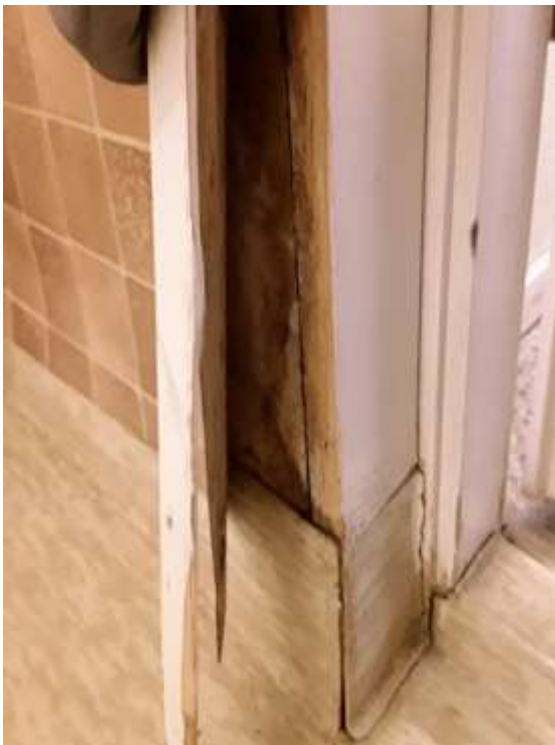
Lastulevyissä havaittavissa
kosteusvauriojälkiä (pinnat nyt kuivat)

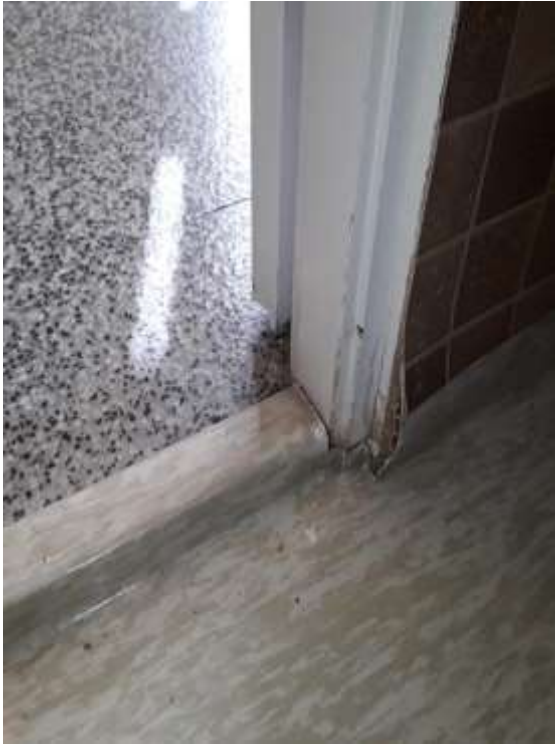
Tyttöjen WC-tilassa myös pinnoitteet rikki

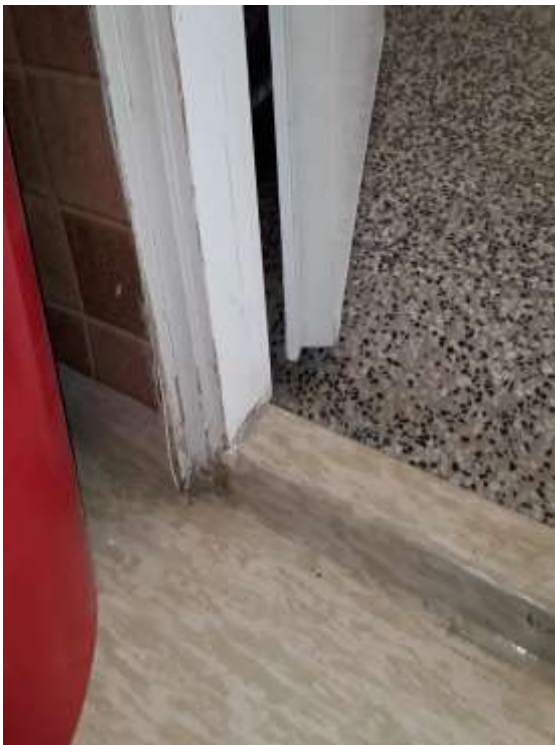
Tyttöjen WC-tilassa myös pinnoitteet rikki

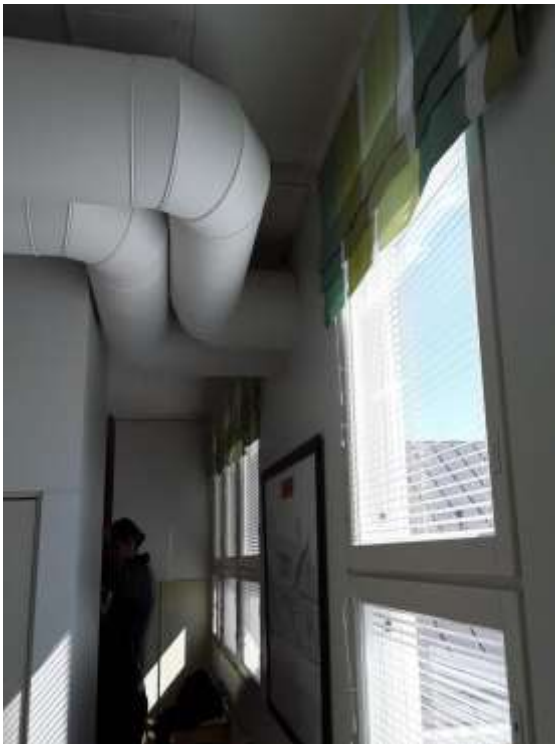
Käytävän katossa vedervalumajälki

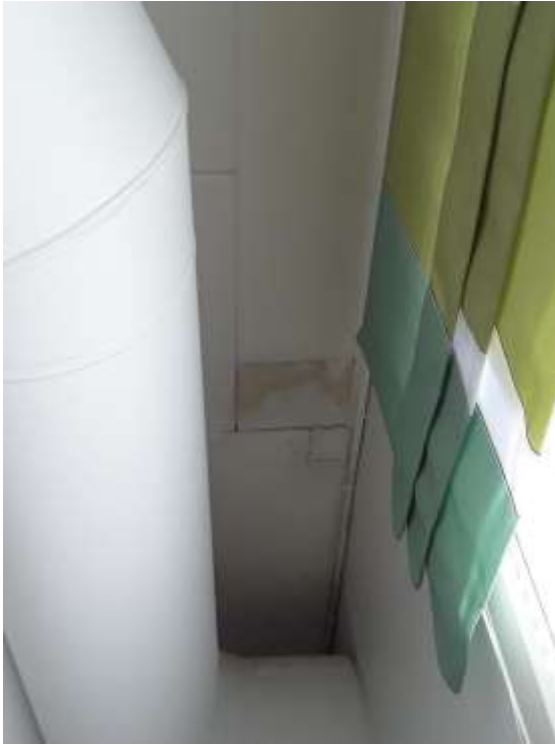
Lähikuvaa katon valumajäljestä

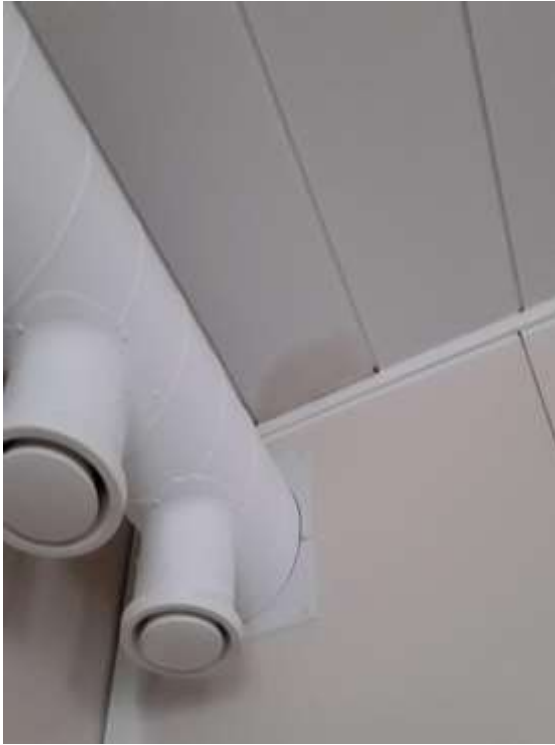
Katossa vanha kosteusjälki

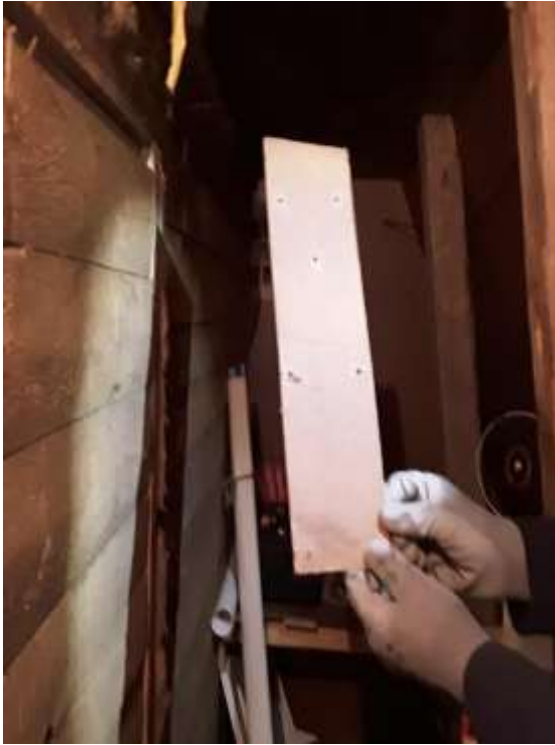
Levyn taustassa ei vauriojälkiä

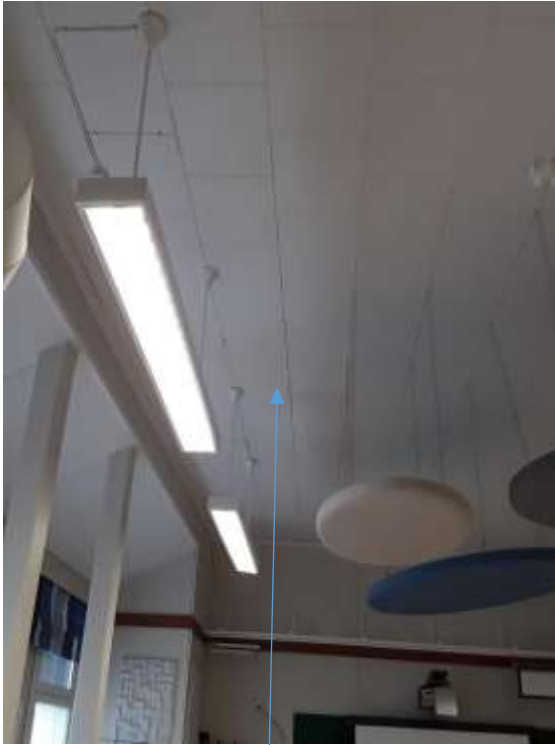
Luokkatilan 4 katossa valumajälki

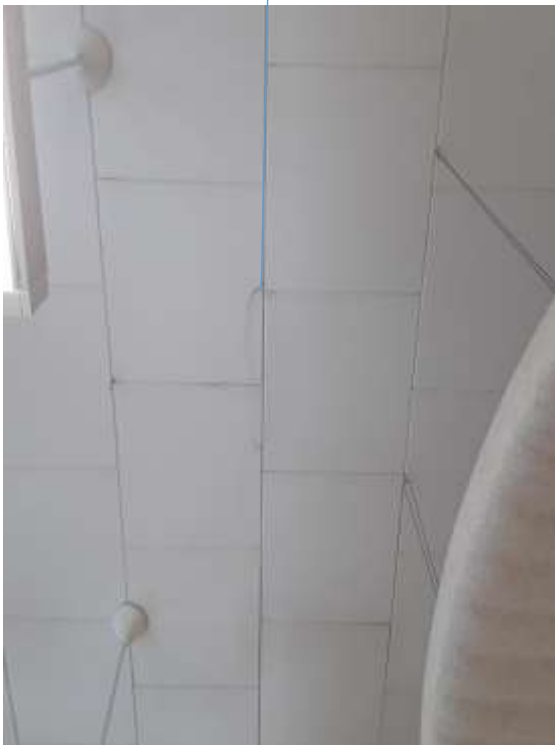
Lähikuvaa valumajäljestä

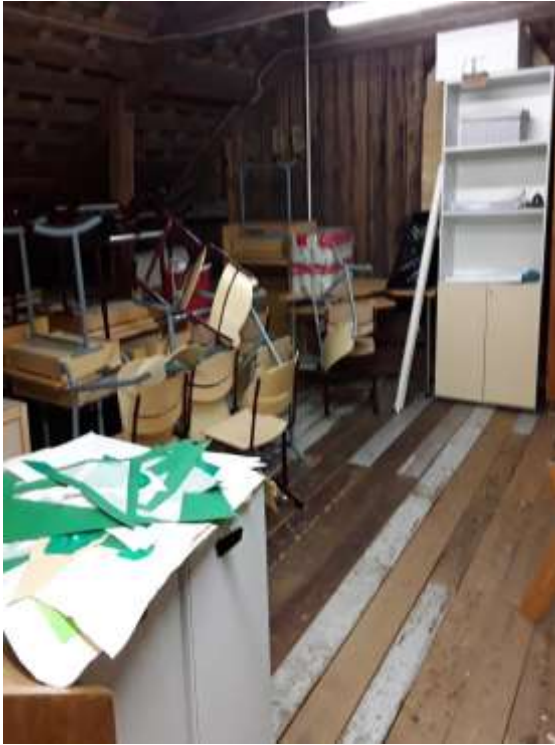
2. kerroksen varastotilassa todella voimakas viemärin haju

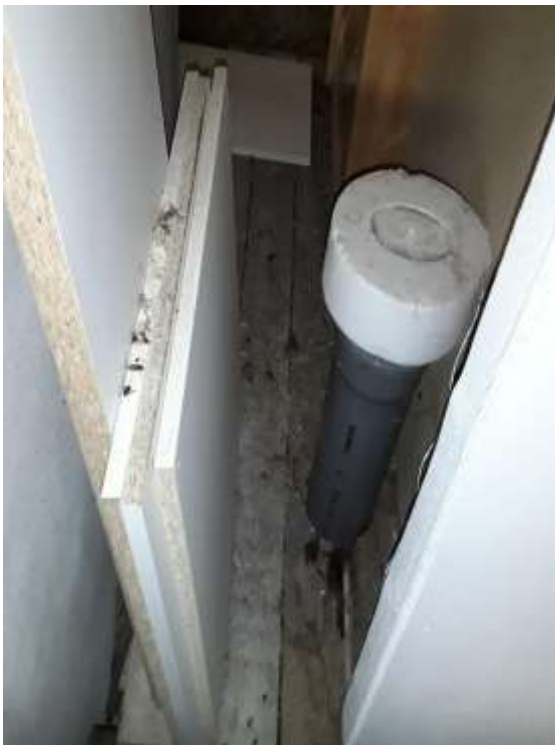
Hajun syy: viemärin tuuletusputki päättyy vinttitilaan

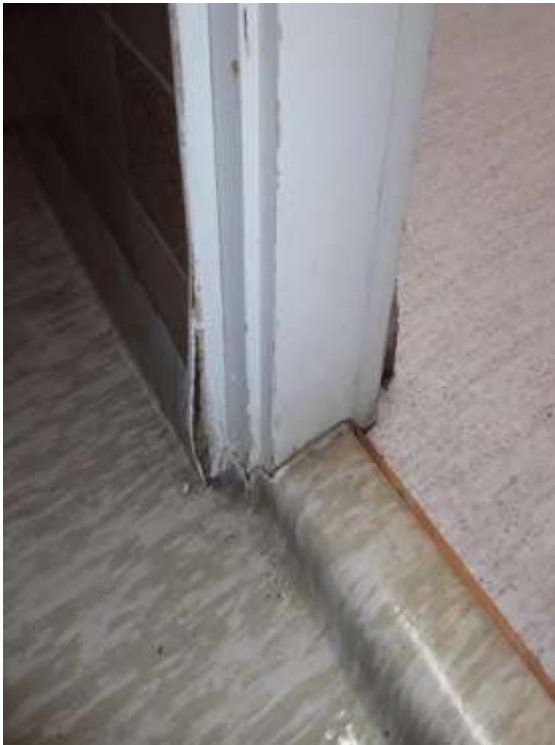
Pinnoitteet rikki

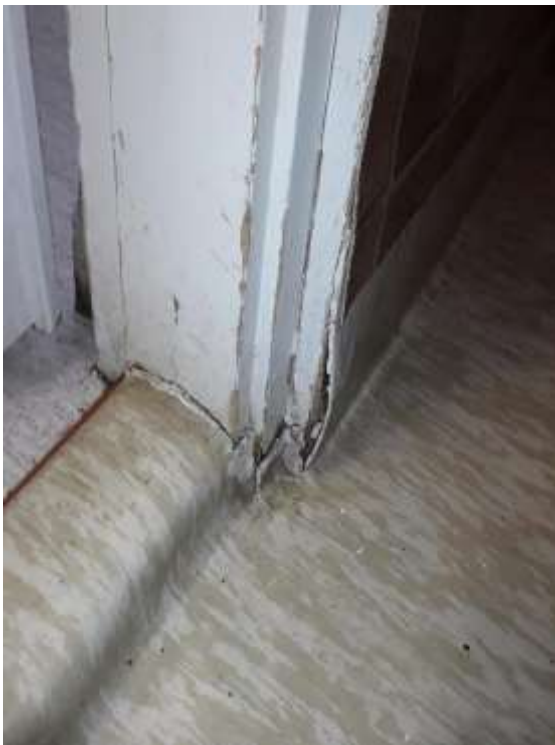
Pinnoitteet rikki

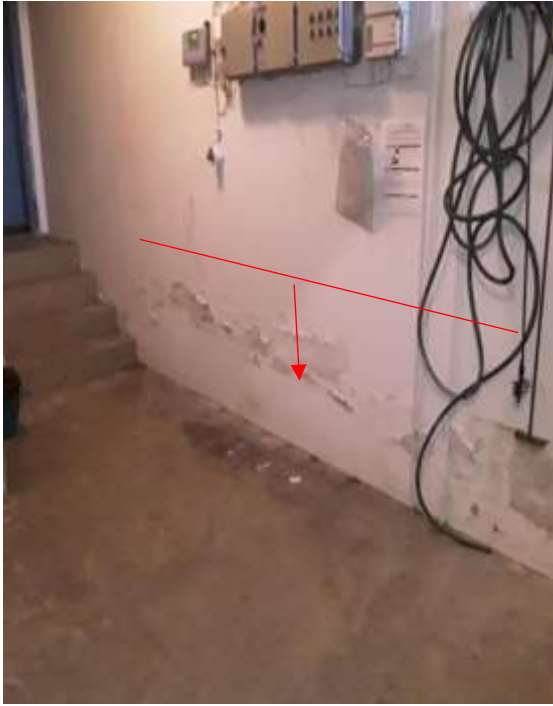
- Lämmönjakohuoneen seinäpinta gann 100...130 norm gann 50...70. Maalipinnoite hilseilee
- Varastohuoneen seinäpinta gann 100...140 norm gann 50...70. Seinäalueella kalkkihärmää

Lämmönjakohuoneen seinäpinnasta mitattiin poikkeavia pintakosteuslukemia

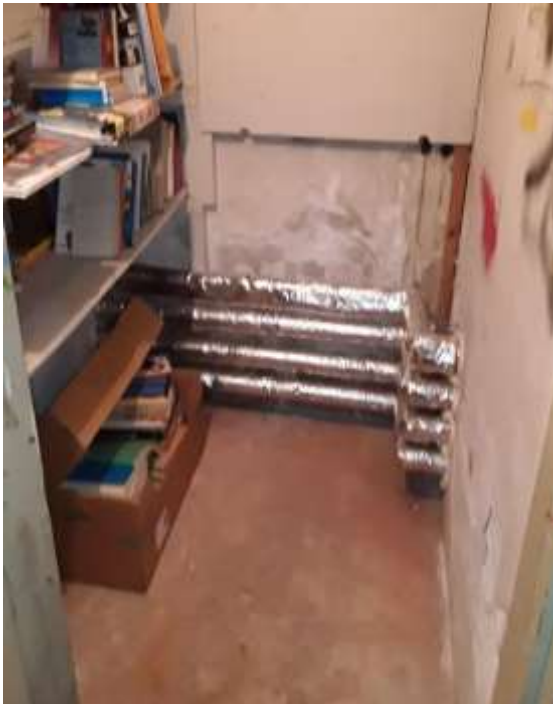
Varastohuoneen kastuneella seinäalueella kalkkihärmää

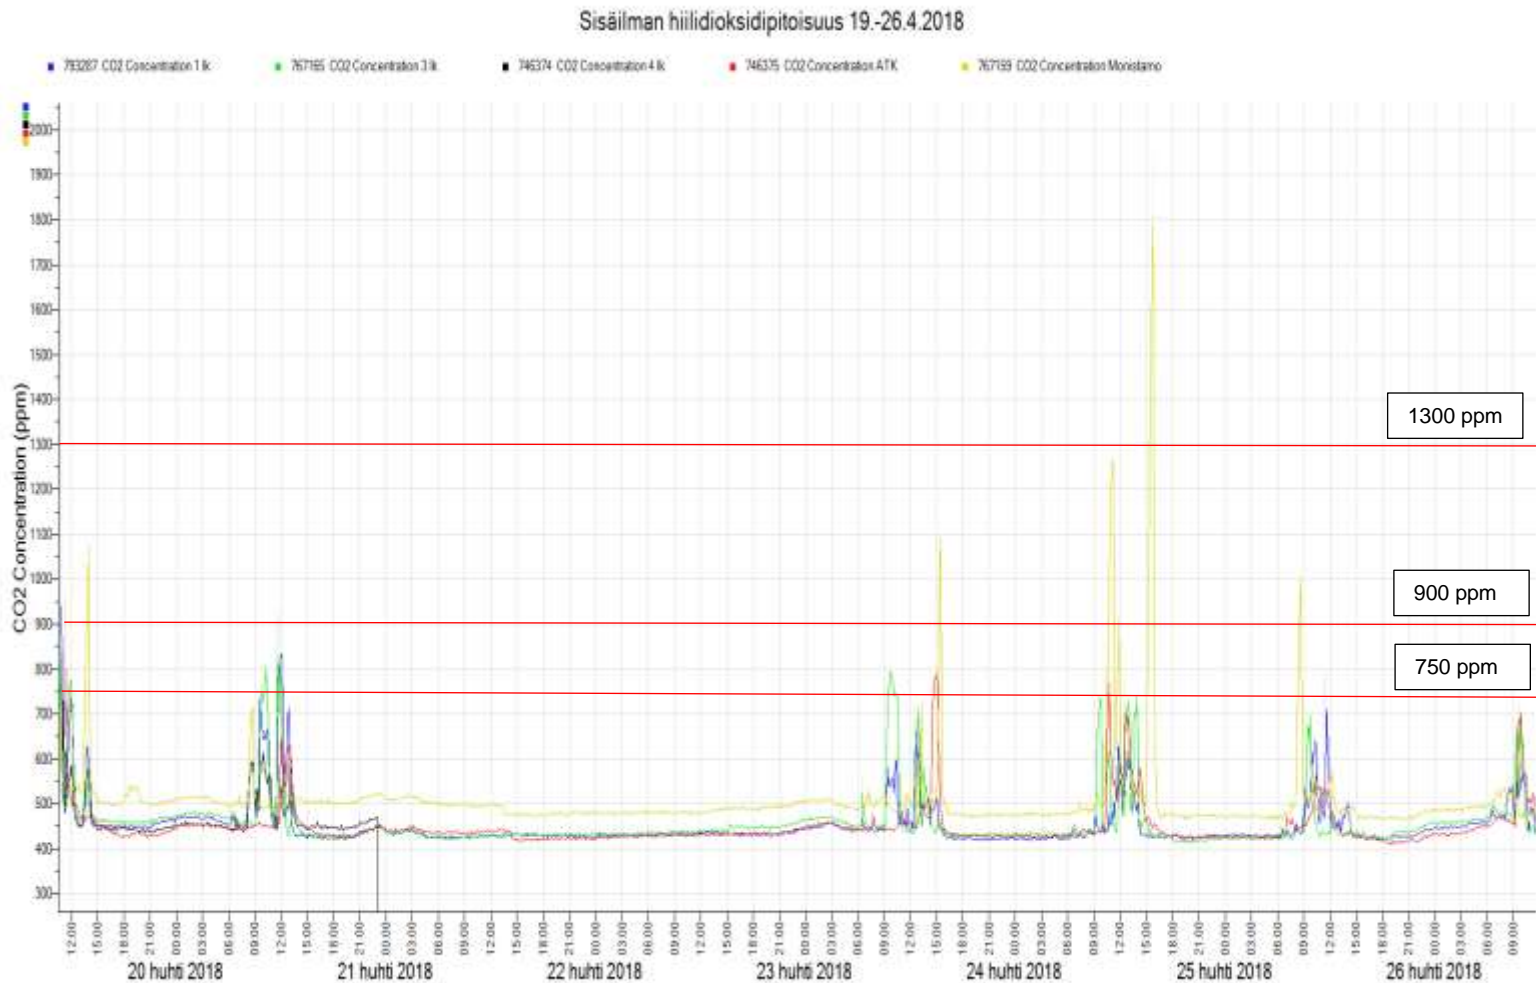
- monistamon tilassa on hetkellisiä korkeita pitoisuuslukemia, jopa 1 800 ppm. Tämä saattaa johtua myös siitä, että mittarin lähellä on ollut henkilö/henkilöitä
- muissa seurantatiloissa pitoisuudet alittavat pääsääntöisesti S1-luokitus rajan, 750 ppm hetkellisiä ylityksiä lukuun ottamatta

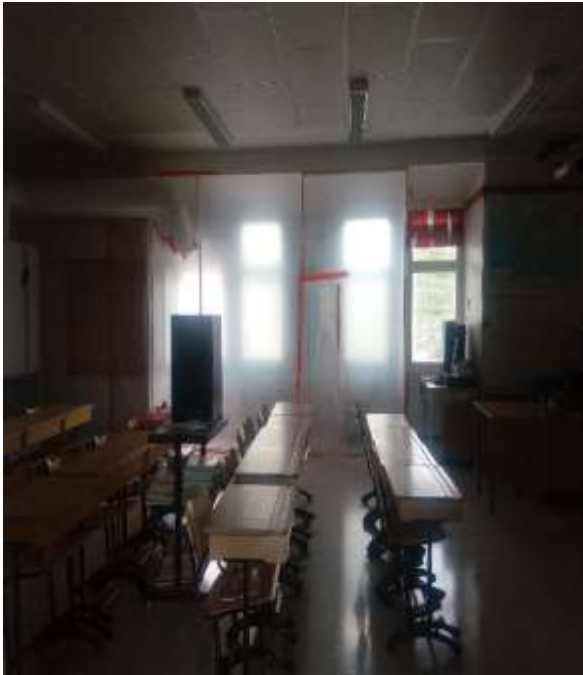
Luokkatilassa 5-6 on avattu välipohja- ja ulkoseinärakennetta. Työskentelyalue on erotettu muista tiloista suojaseinin

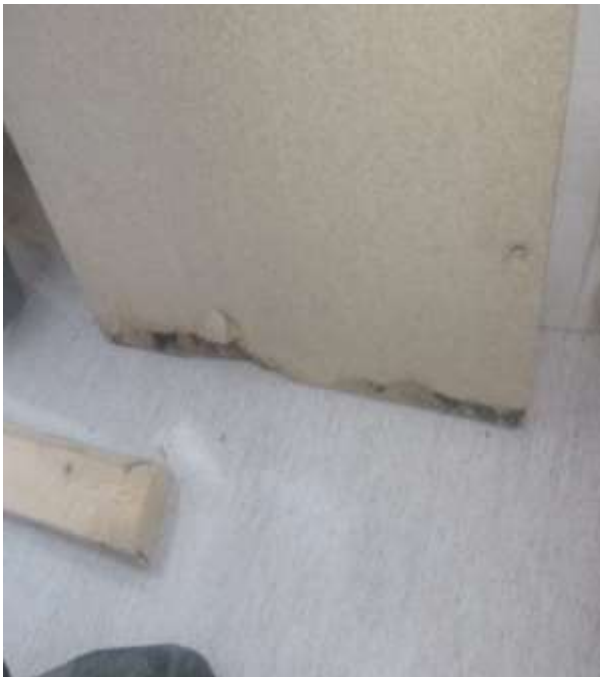
Levyrakenteiden pinnoilla havaittavissa vauriojälkiä

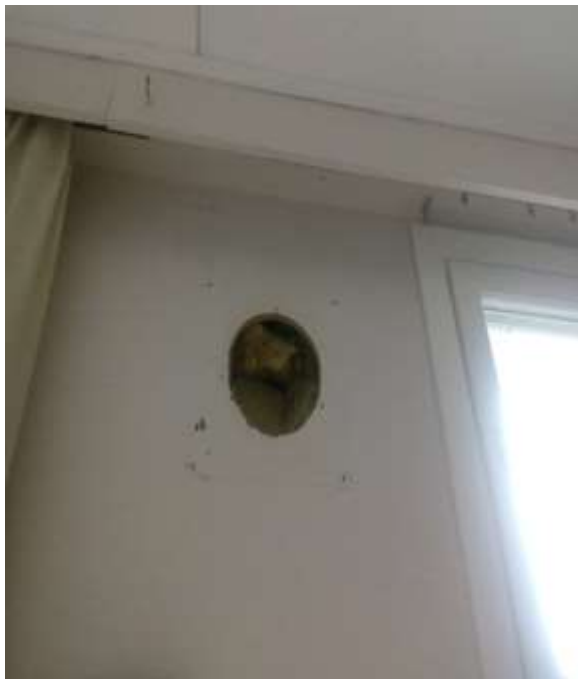
Rakenteissa havaitut vauriojäljet ovat paikallisia ja sijoittuvat korvausilmaventtiin läheisyyteen. Havaitun vahingon voidaan katsoa olevan selkeä syy luokkatilan 5-6 rakenteista otettujen materiaalinäytteiden mikrobivaurioihin. Vaurioituneet rakenteet tullaan korjaamaan riittäväällä laajuudella.

Vauriojälkien aiheuttajan todettiin olevan jälkien yläpuolella sijaitseva vanha käytöstä poistettu korvausilmaventtiili

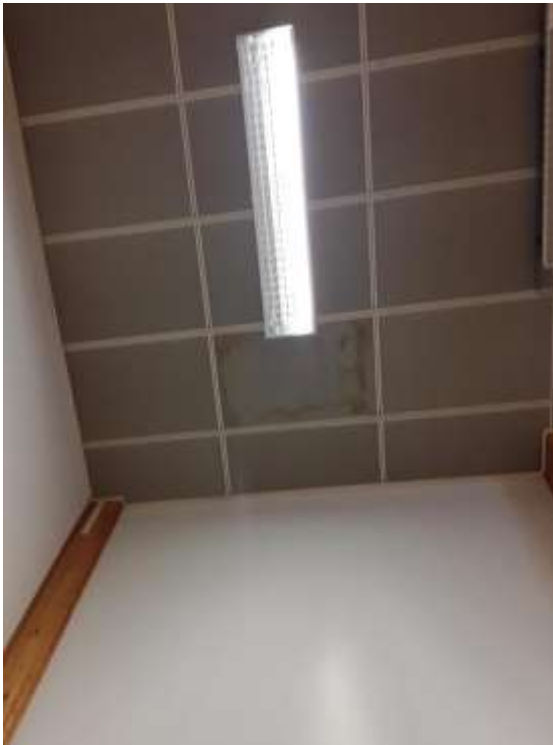
Lähikuvaa vedenvälumajäljestä

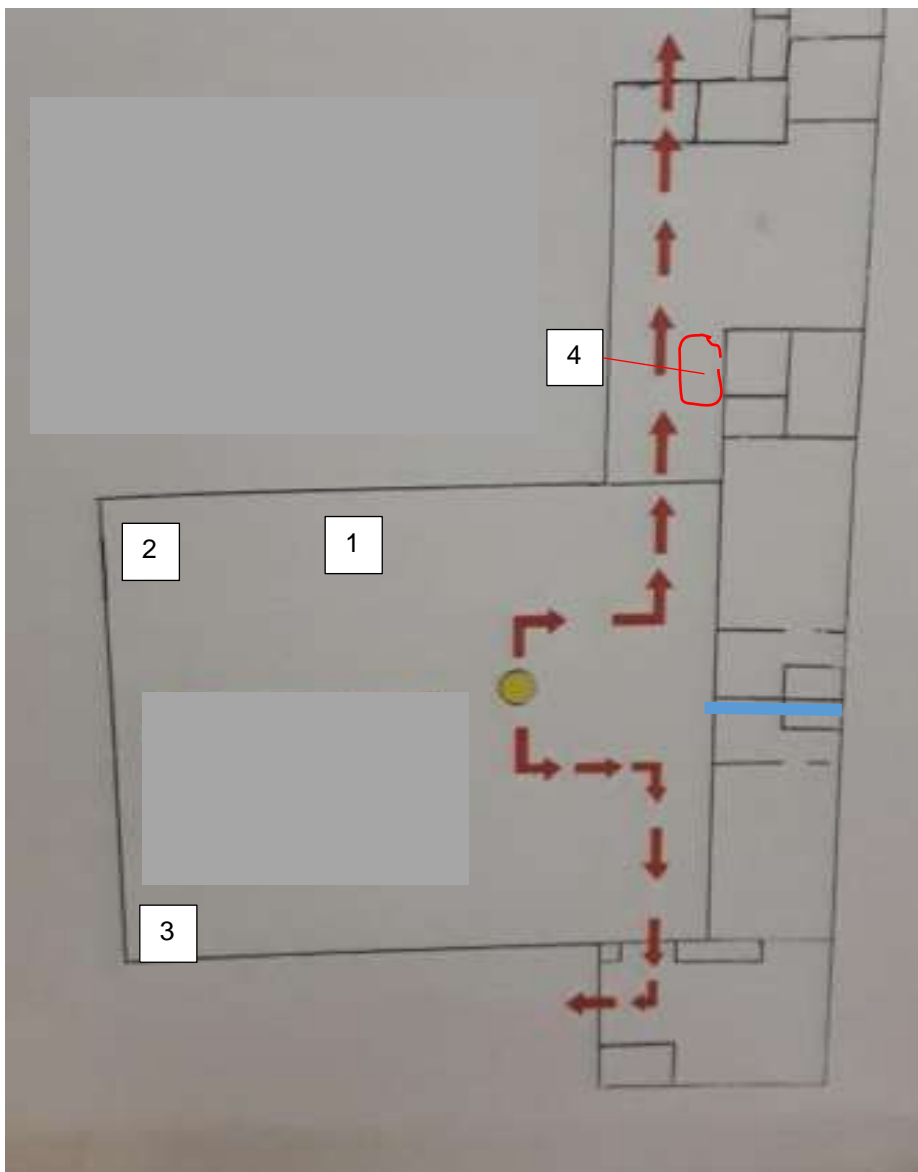
Pohjakuvaan on merkitty kastuneet pesuhuoneiden ja WC-tilojen seinien alaosat sinisellä viivalla ja aulatilän kastunut lattiapinta punaisella viivalla.

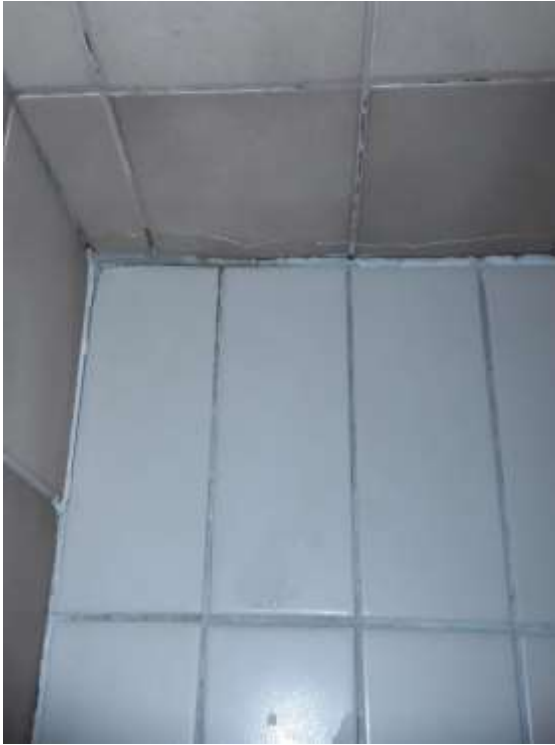
Saumat auki sekä laattoja rikki

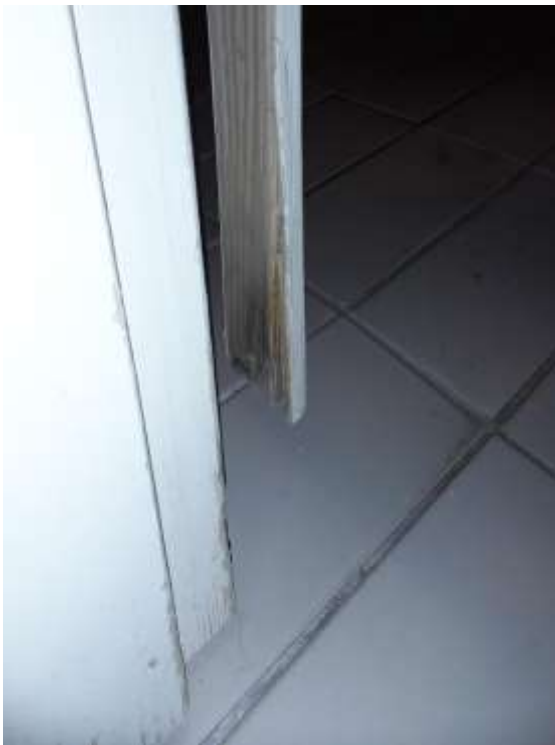
Oviliistoissa kosteusjälkiä

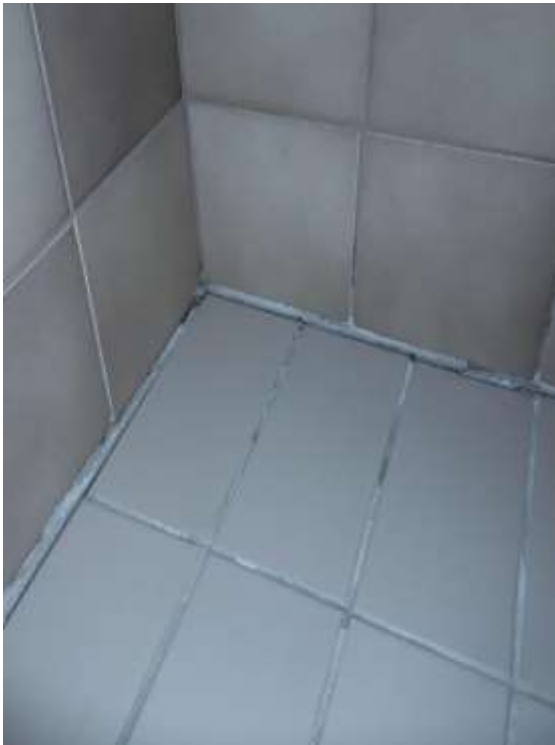
Saumat auki pesuhuoneessa

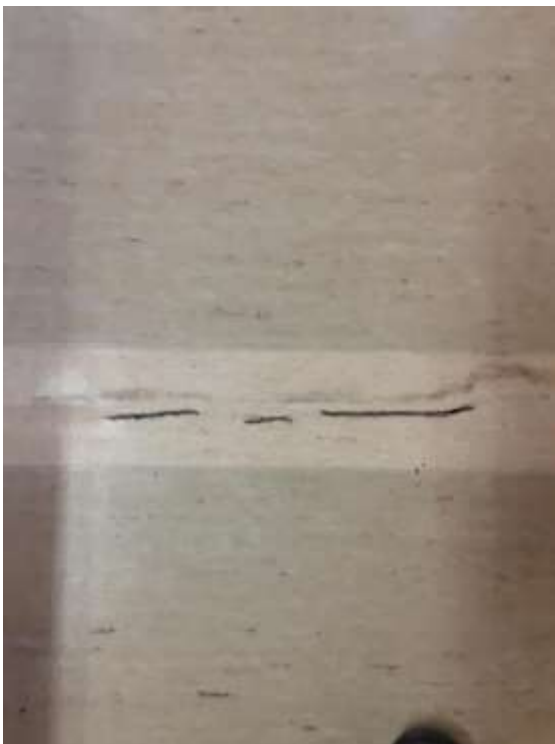
Matossa halkeama

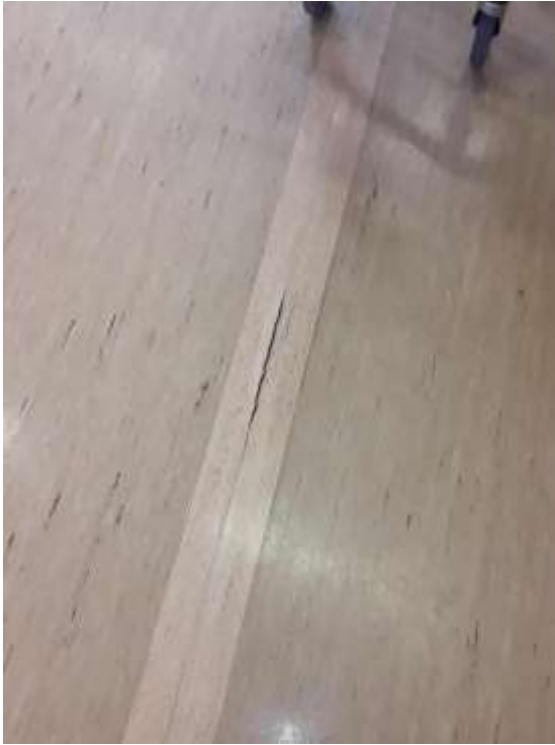
Matossa halkeama

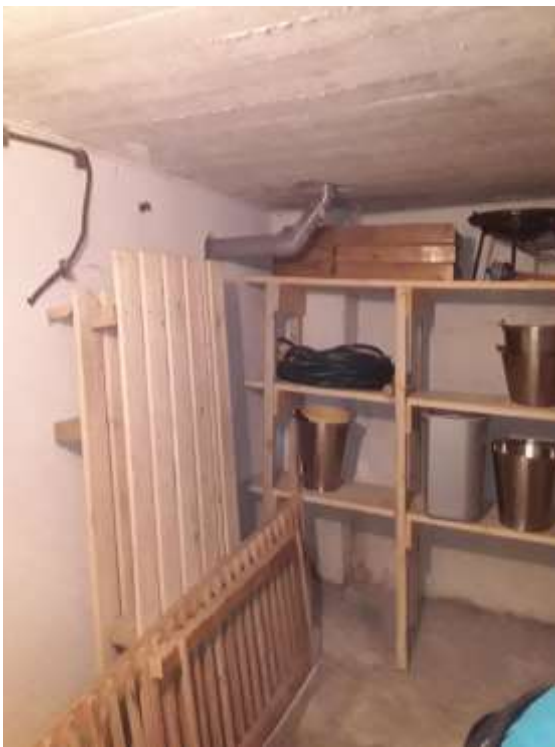
Keittiön alapuolella kellaritilassa
haisee viemäri

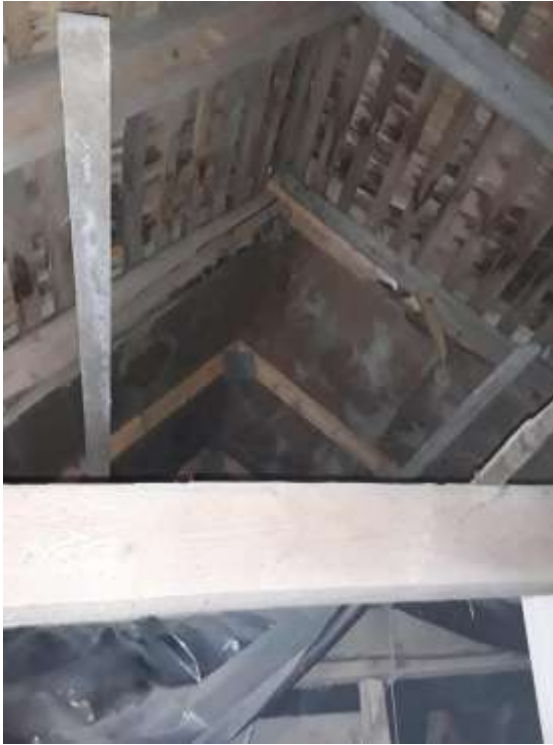
Yläpohjarakenteissa havaittavissa kosteusjälkiä

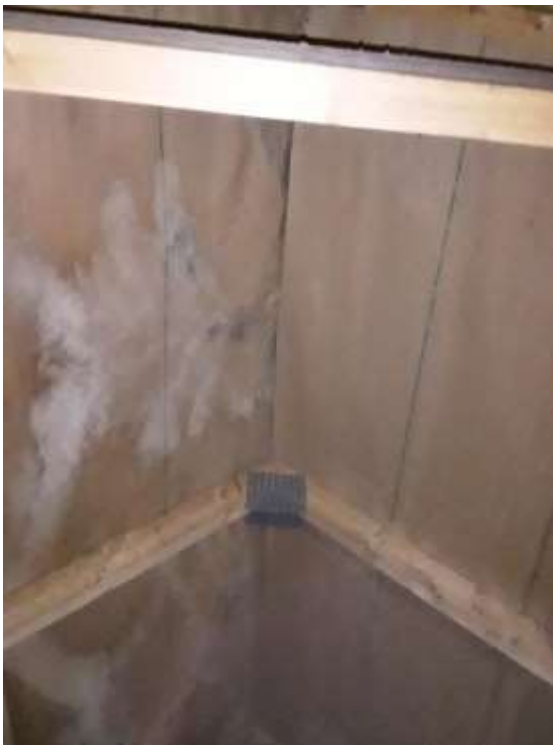
Yläpohjarakenteissa havaittavissa kosteusjälkiä

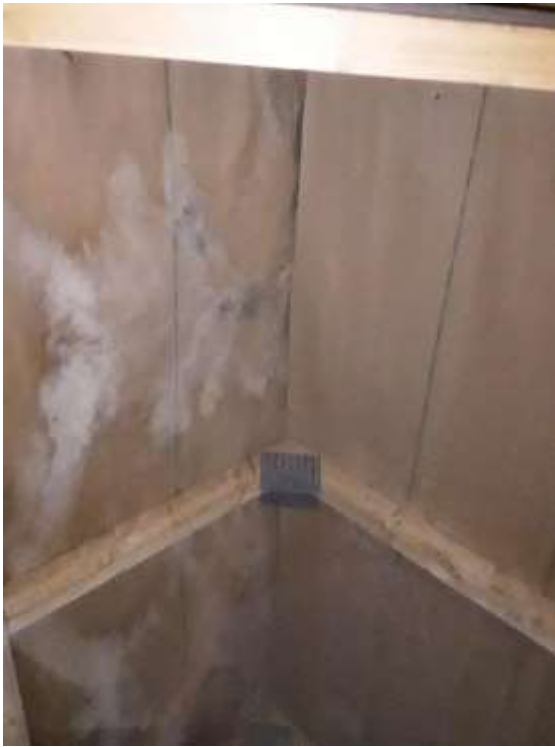
Yläpohjarakenteissa havaittavissa kosteusjälkiä

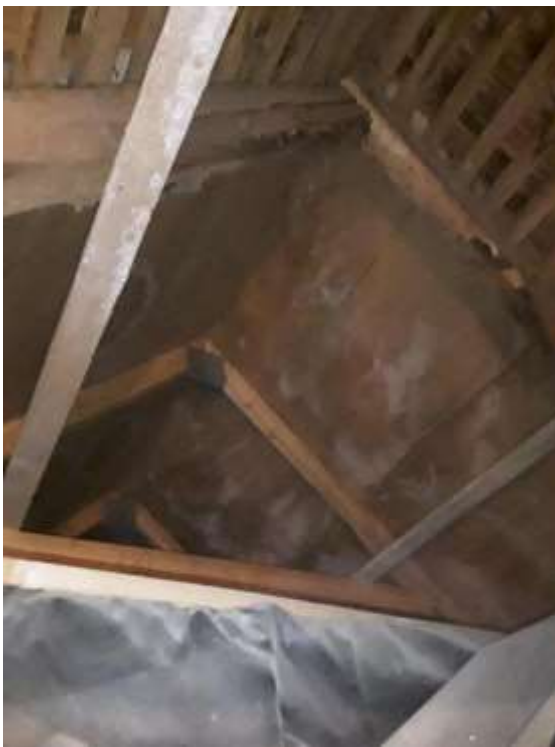
Yläpohjarakenteissa havaittavissa kosteusjälkiä

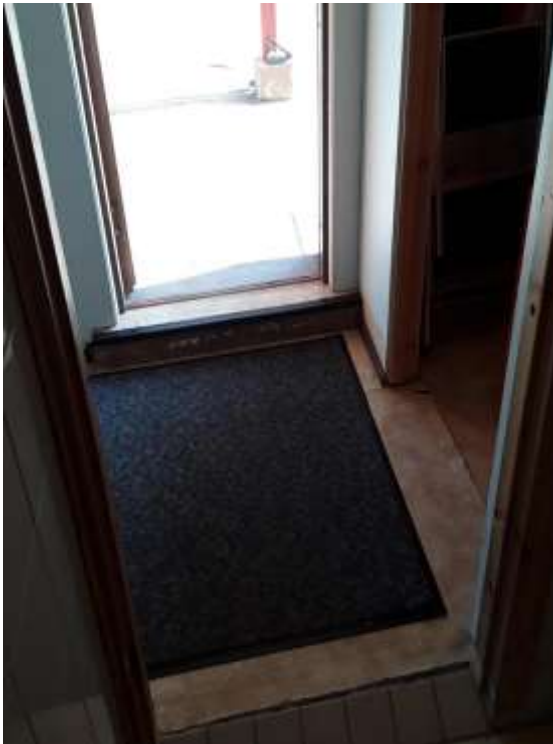
Ruokalan takaoven edustalta
lattiapinnan kosteusarvot koholla

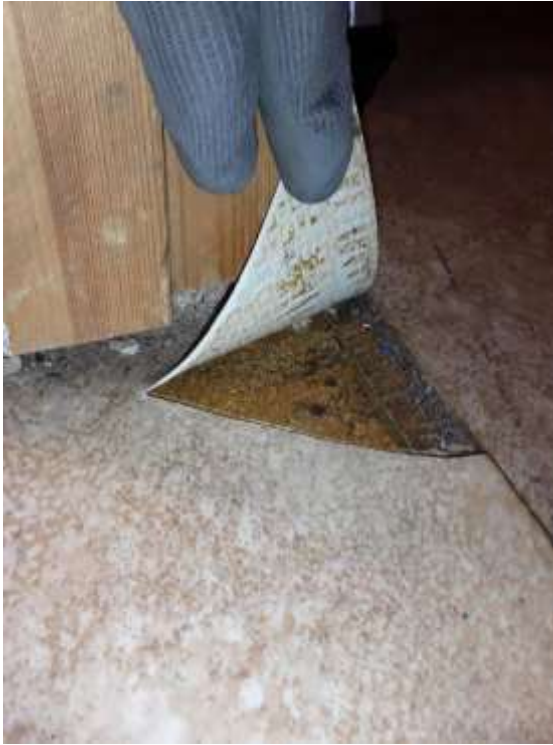
Maton alla lastulevy tummunut

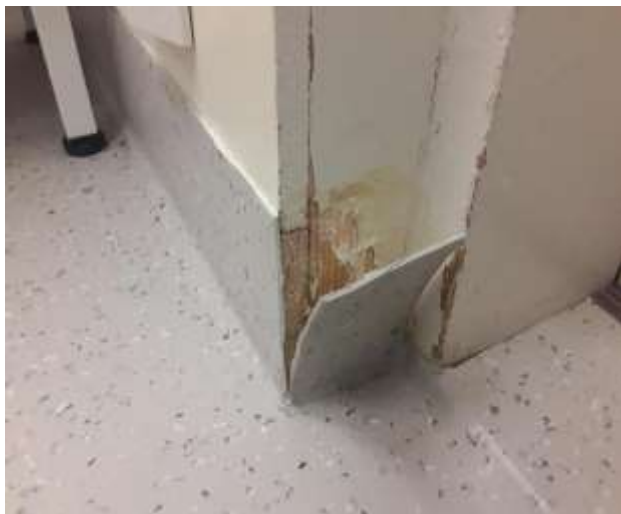
Vaurioituneet seinien alaosat on vaihdettu

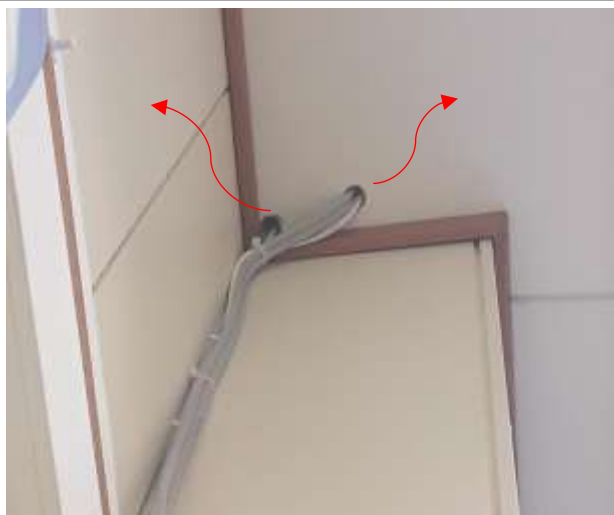
Läpivientien kautta todettiin olevan ilmavuotoja vinttitilasta

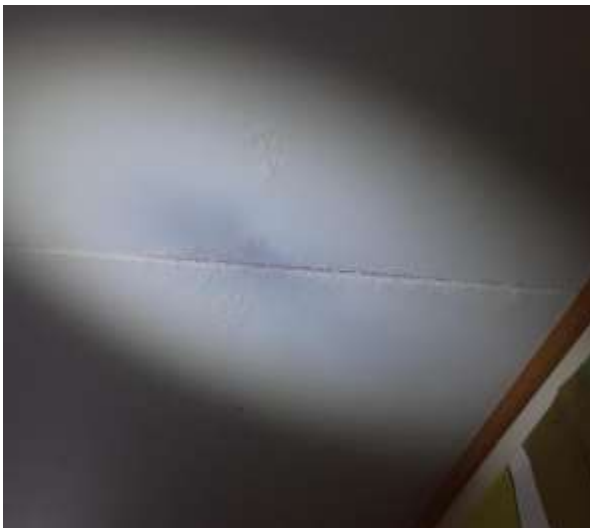
Käyntitieteisen lastulevykatossa oli havaittavissa kosteusvauriojälkiä. Lastulevy on turvonnut levyn kiinnitysruuvien kohdilta. Levykattoa avattiin. Puurakenteissa oli havaittavissa hieman kosteus- ja mikrobivaurioita. Rakenneavauksen todettiin, että peltikatton alla ei ole aluskatetta. Peltikatton kondensoidessa tiivistynyt kosteus tiputtaa villaristeen päälle kulkeutuen höyrynsulkupaperin ja lastulevyn pinnalle. Rakenne oli tällä hetkellä kuiva.

Lastulevykaton pinnalla havaittavissa vauriojälkiä

Suositellaan aluskatteen asentamista ja vaurioituneiden materiaalien uusimista käyntitieteisessä. Käyntitieteinen on erillinen rakennuksen osuus.
