SISÄILMA JA KOSTEUSTEKNINEN TUTKIMUS

Lapijoen koulu

Metsäläntie 2

27150 Lapijoki

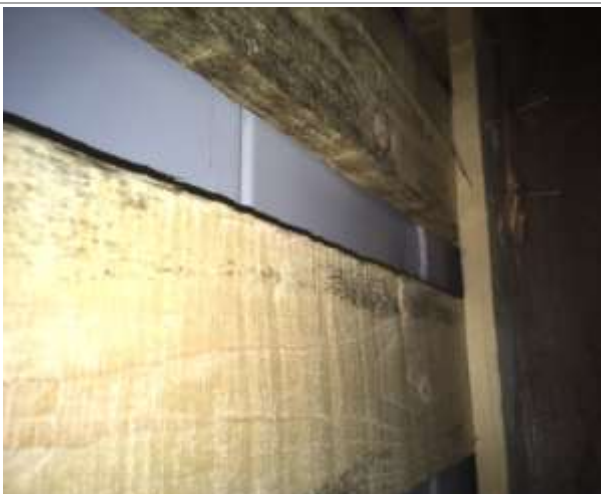
Peltikaton alla ei ole aluskatetta=> kondenssivedet pääsevät tippumaan alapuolisiin rakenteisiin aiheuttaen havaitut vauriot

Suositellaan aluskatteen asentamista ja vaurioituneiden materiaalien uusimista käyntitieteisessä. Käyntitieteinen on erillinen rakennuksen osuus.

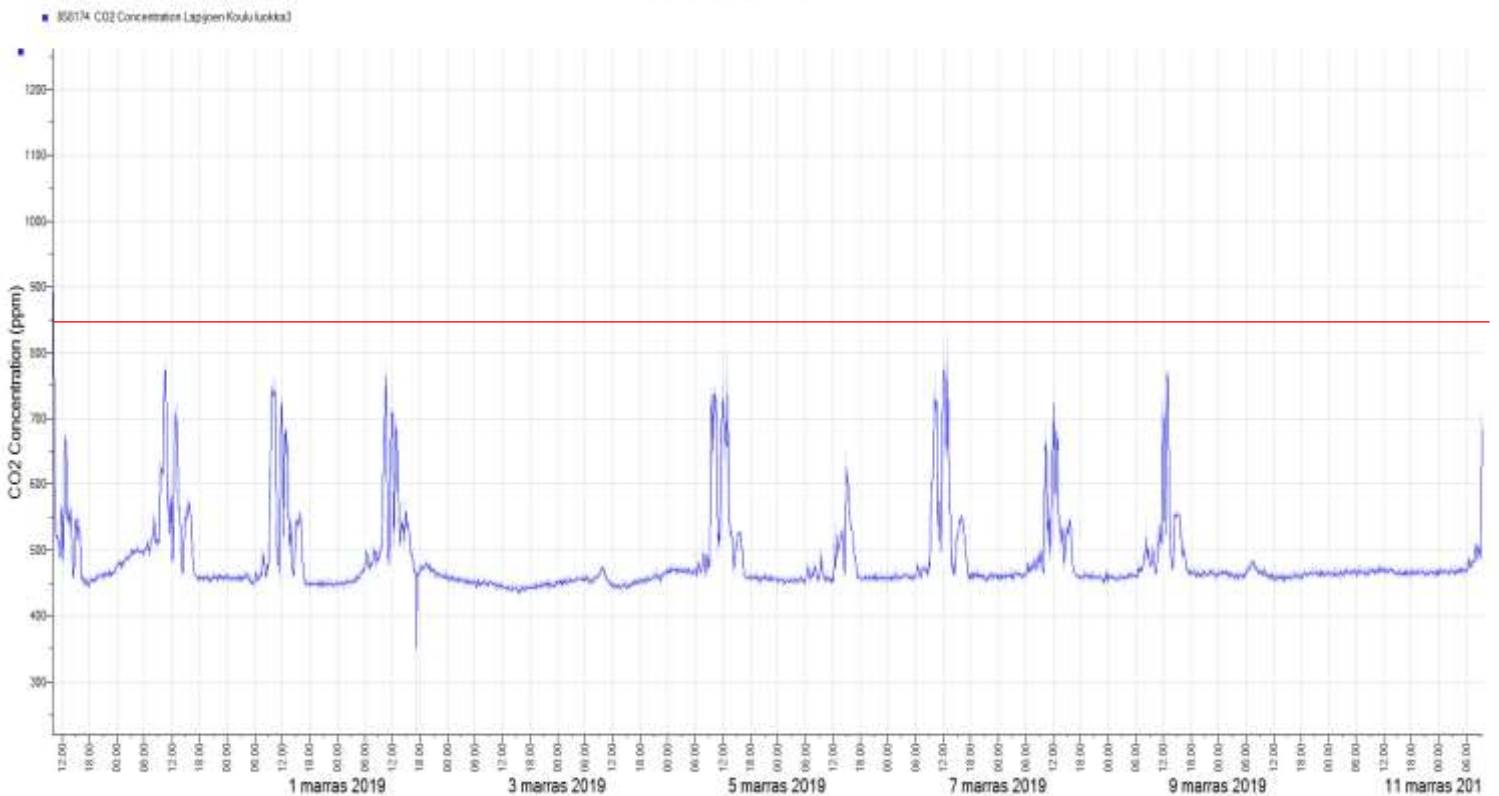
Lapijoen Koulu luokka3

Seurantajaksolla sisäilman hiilidioksidipitoisuus alittaa 95 % mittausajasta, 750 ppm. Sisäilman hiilidioksidipitoisuus täyttää sisäilmastoluokituksen S1-luokan raja-arvot

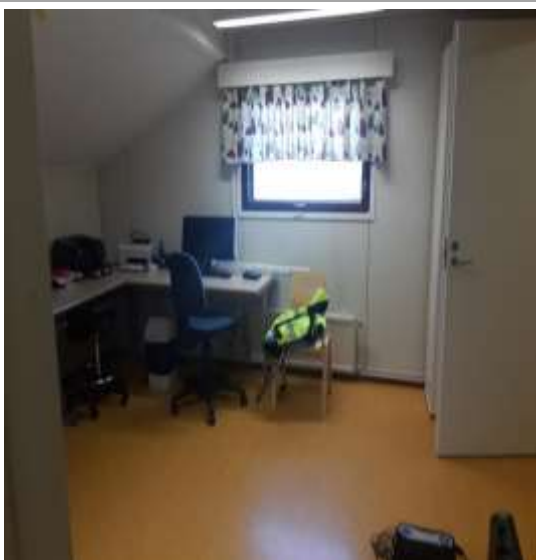
Terveystilojen tilassa ei ole korvausilmaventtiiliä

Tilassa on poistoventtiili pesuhuoneessa. Korvausilmaventtiiliä ei ole. Suositellaan korvausilmaventtiilin asentamista hallitun korvausilman saamiseksi.
