**EURAJOKI**  
**LUVIAN**  
**LAITAKARIN KULTTUURIYMPÄRISTÖT**  
**ARKEOLOGIA JA RAKENNETTU YMPÄRISTÖ**

2020

Kulttuuriympäristöpalvelut  
Heiskanen & Luoto Oy

Tutkimuksen laji	Arkeologinen ja kulttuuriympäristön inventointi
Tutkimuslaitos:	Kulttuuriympäristöpalvelut Heiskanen & Luoto Oy
Inventoija	Jari Heiskanen ja Kalle Luoto
Kenttätyöaika:	5.12.2019
Peruskartta:	PK 1141 10
Alkuperäinen tutkimuskertomus:	Kulttuuriympäristöpalvelut Heiskanen & Luoto Oy:n arkisto
Tarkastetut kohteet:	Laitakari
Aikaisemmat tutkimukset:	Rakennusinventointi 1980

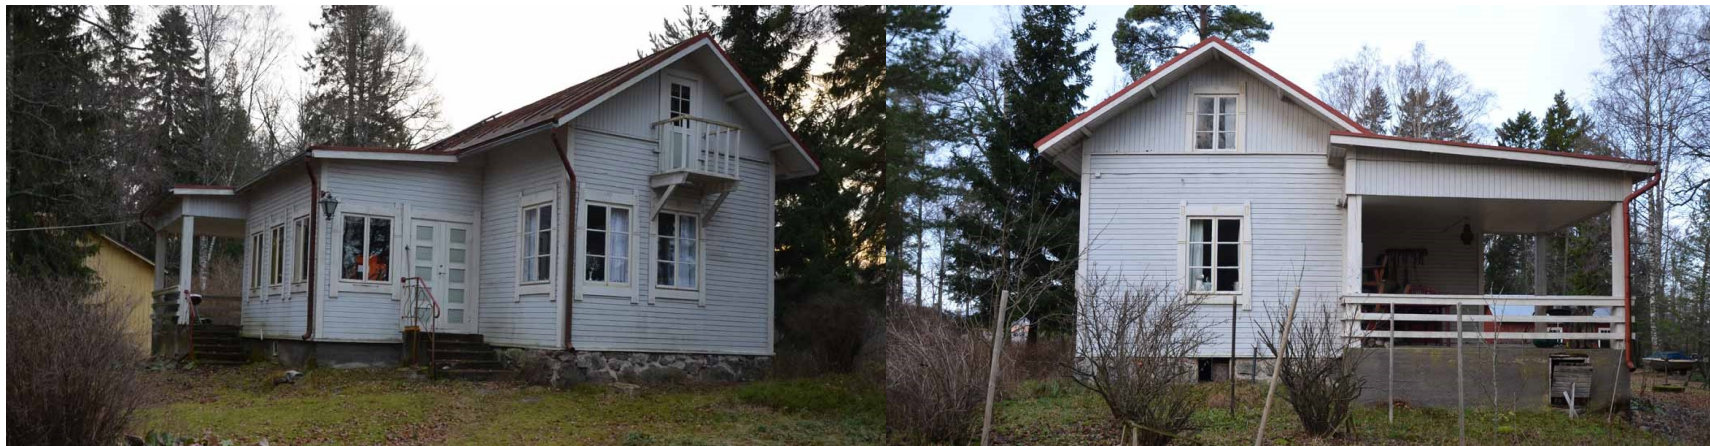
Kuvat: vasemmalla  
asuin-/kesäasunto länsi-  
puolelta, oikealla itä-  
puolelta.

**Kulttuurihistorialliset arvot:** Asuin-/huvilarakennus 1800-l - 1930-l. Hyvin säilynyt, historiallisia kerrostumia omaava asuinrakennus on säilyttänyt rakennus- ja muutosajan ominaispiirteensä ja materiaalinsa hyvin. Rakennus ympäristöineen liittyy Laitakarin harvinaistuneeseen telakka- ja saha-ajan rakennuskantaan.

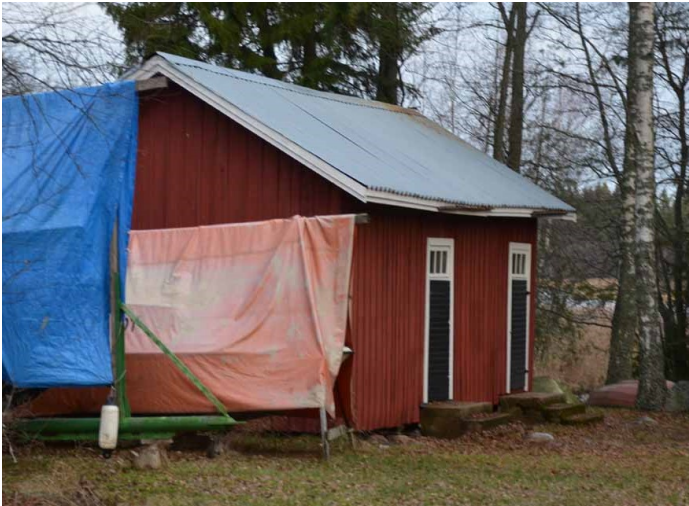
Avoimen nurmipihan reunalla on perinteinen, pulpettikattoinen ja punaiseksi maalattu pieni, perinteinen talousrakennus, rannassa uudempi rantasauna. Metsämaastoon sulautuvassa pihassa on vähän nuorempaa koristekasvillisuutta ja marjapensaita.

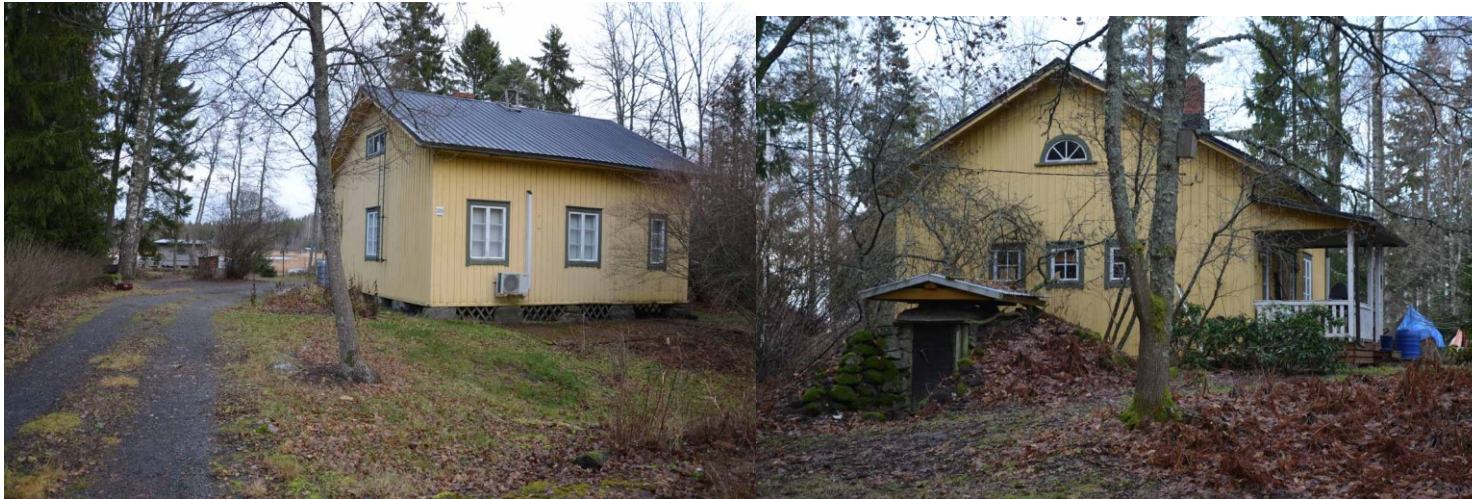
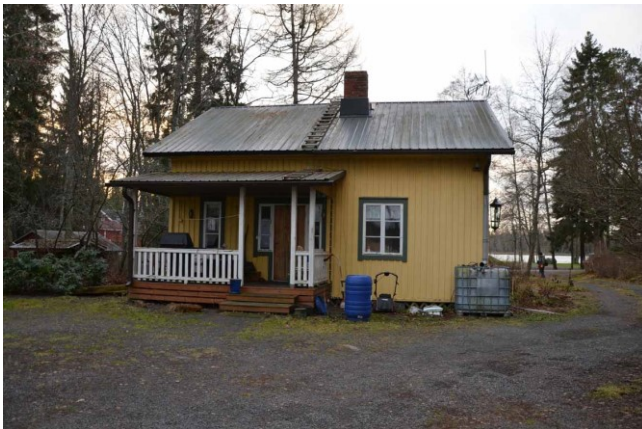
### 3.1.2 Keltainen huvila

Huvilarakennus, talousrakennus ja maakellari yhteismaalla 1930-luku. Rek. 442-404-878-8, Lastauspaikka, os. Laitakarintie 309

Yhteismaalla, vanhan Vähä-Laitakarin satama- ja varvialueen vieressä oleva asuinrakennus on rakennettu huvilaksi 1933. Suunnittelija, rakennuttaja ja ensimmäinen omistaja oli Yrjö Päivike Rakennuksessa on sokkelina lohkotut, suuret kivet, niiden väleissä puuristikot. Rakennuksen hirsirunko on vuorattu keltaiseksi maalatulla peiterimavuorauksella, ikkunat ovat pääosin 6-ruutuiset, lisäksi on 3-ruutuisia ja neliömäisiä 4-ruutuisia. Vintinpäädystä on toisessa lunetti-ikkuna ja toisessa vaakaikkuna. Ikkunoiden vuorilaudat yksinkertaiset ja vihreäksi maalatut. Rakennuksessa on nuorempi, profiilipeltinen kate Rakennukseen liittyy pohjoispuolella rakennusta nuorempi, pulpettikattoinen avokuisti.

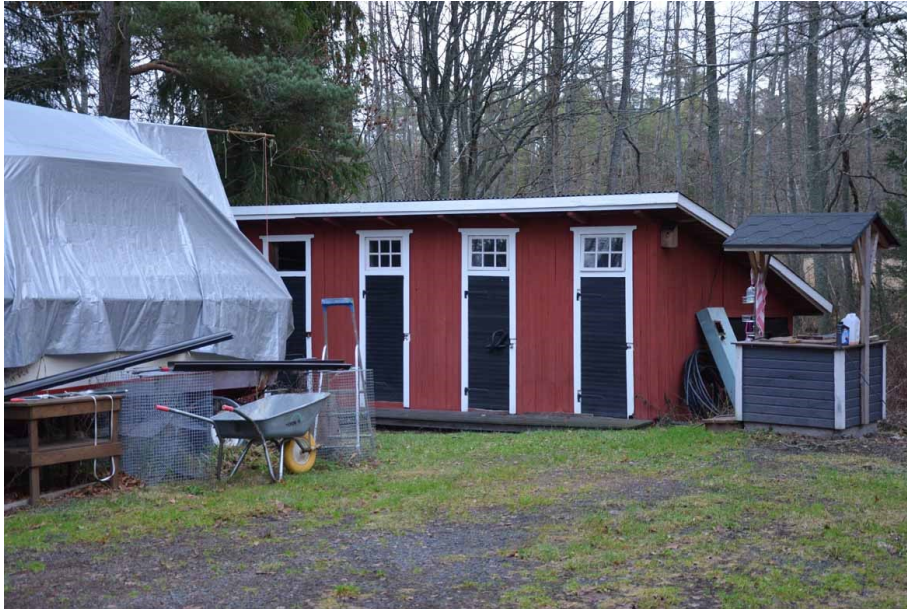
Kuva: talousrakennus

Pihapiirissä on perinteinen pulpettikattoinen ja punaiseksi maalattu talousrakennus sekä itäpuolella kivistä ja maasta rakennettu maakellari. Niiden lisäksi on pienempiä ja nuorempia rakennuksia, autotalli, puucee ja rantarakennus.

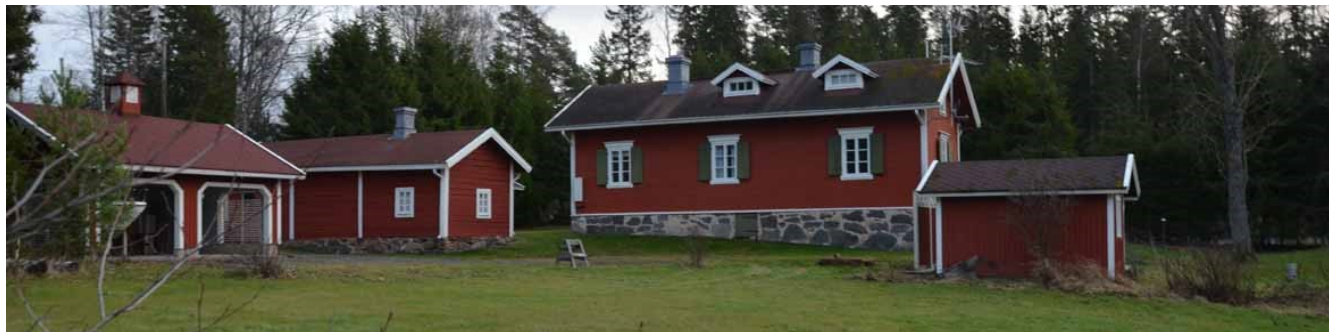
### 3.1.3 Tuulensuu

Pihapiiri, Tuulensuun asuinrakennus keskellä, talousrakennus vasemmalla. Reunoilla uudisrakennuksia.

Asuinrakennus, talousrakennus ja maakellari 1800-luvun loppupuoli. Rek. 442-404-1-256 Tuulensuu, Laitakarintie 304

Vanhan satamalahden, aikaisemman mannerta ja saaria erottaneen salmen rannalle rakennetussa pihapiirissä ovat vanha, kookas asuinrakennus sekä toinen lämmitettävä hirsirakennus sekä maakellari. Lisäksi tontilla on pienemmät, vanhaan rakennuskantaan väreillä ja materiaaleilla sopeutetut autokatos, talousrakennus, rantamökki sekä laiturilla sauna. Rakennuksia yhdistää hoidettu nurmipiha, teiden puolella on rakennusten lisäksi suojana perinteinen säleaita sekä kuusiaita. Tuulensuun tontti on erotettu Heinilän kantatalon maista 1929, jolloin nykyiset asuin-, talous- ja maakellarirakennus olivat tontilla. Ensimmäiseksi omistajaksi merkittiin Armas ja Martta Lassila.

Tielinjaan rajautuvassa vanhassa talousrakennuksessa on sekalaisista kivistä muurattu sokkeli, hirsirunko on vuoraamaton, punaiseksi maalattu, tiepäädyssä rakennukseen liittyy lautarakenteinen osa.

**Suositus:** Asuinrakennuksen ja vanhan pihapiirin osien säilyminen tulisi turvata kaavoituksessa rakennuskohtaisilla ja aluemerkinnoilla. Rakennusten korjaustöissä tulee huomioida sen ominaispiirteet ja materiaalit. Vanha materiaali tulee lähtökohtaisesti kunnostaa. Pihapiirin mahdollinen lisärakentaminen tulee sopeuttaa asuinrakennuksen rakennusajan ominaispiirteisiin, mittakaavaan, väreihin ja materiaaleihin.

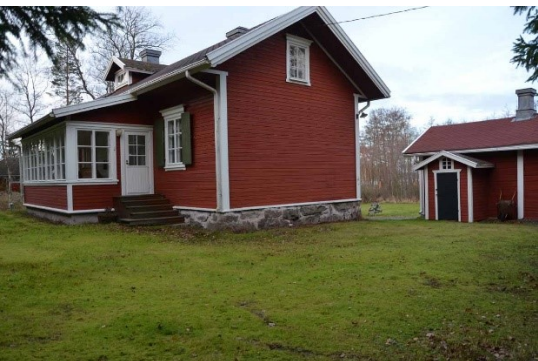
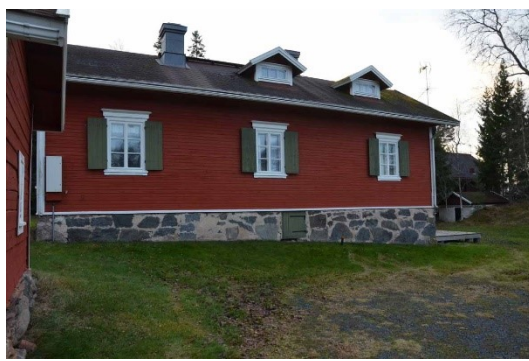
Asuinrakennus on rakennettu sekalaiselle, osin karkeasti lohkotuille, muuratulle kivijalalle. Lyhytnurkkainen hirsirunko on vuorattu kapealla vaakapaneloinnilla, Ikkunat ovat kuusiruutuiset, vuorilaudat uusklassistiset. Ikkunaluukut ovat vihreät. Satulakatto on katettu palahuovalla, pitkät räystäät. Kattoon liittyy lappeilla kolme valokaappia. Katto ja sen rakenteet ovat rakennusta selkeästi nuorempia, samoin itäpuolelle rakennettu pitkä, betonisokkelilla oleva kuisti. Julkisivut ovat punaiset, nurkka- ja ikkunalistat sekä ikkunat valkoiset.

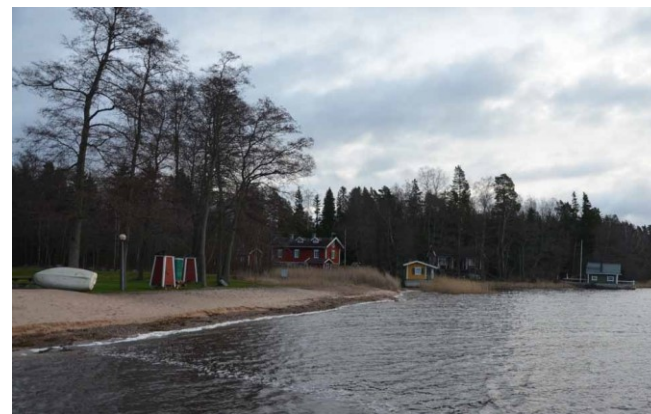
**Kulttuurihistorialliset arvot:** Asuinrakennus, pihapiiri 1800-l jälkipuolisko. Uudisrakennukset sopeutettu vanhaan pihapiiriin. Talonpoikainen asuin- ja talousrakennus ovat säilyttäneet piirteensä melko hyvin. Rakennus pihoineen liittyy Laitakarin historiallisen, nyt jo muuttuneeseen telakka- ja satama-alueen maisemaan, pihapiirillä on asema merimaisemassa.

Kuva: Tuulensuun asuinrakennus ja laiturirakennus merimaisemassa, hiekkarannan paikalla oli 1800-luvulla salmi ja myöhemmin lahti.

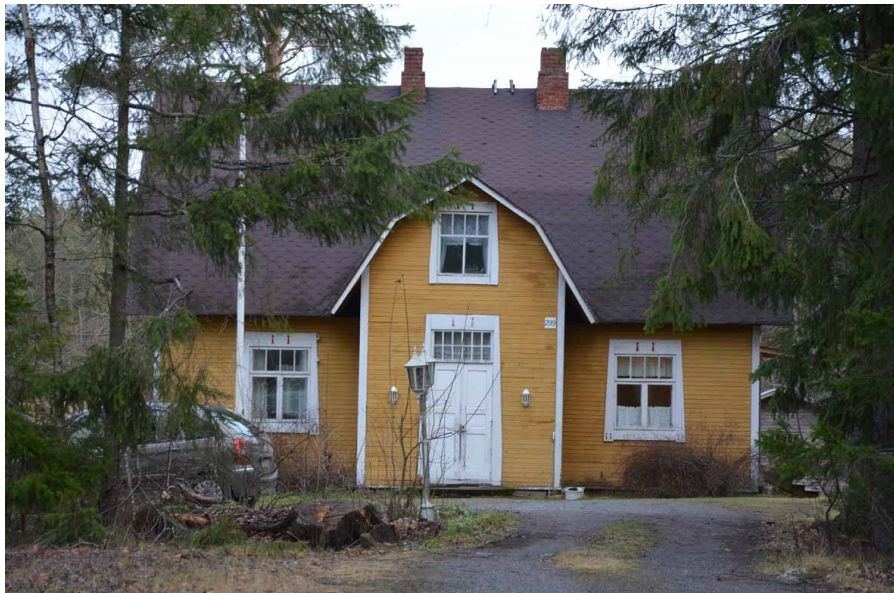
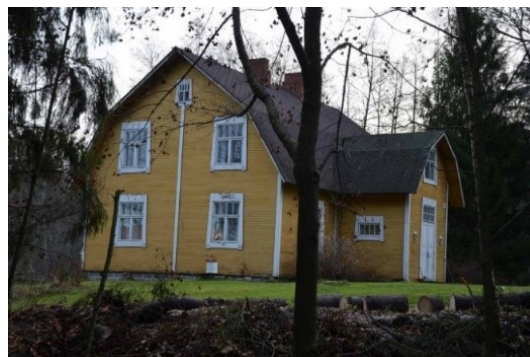
rek. 442-404-1-180 Loukko, Laitakarintie 299.

Kuvat, tiejulkisivu ja länsipäätä.

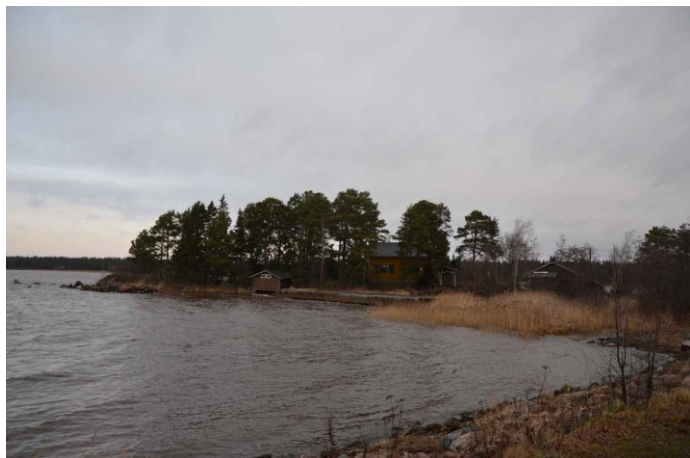
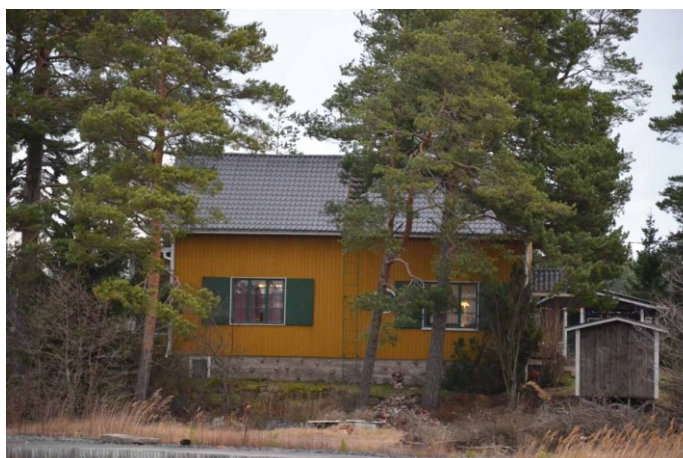
rek. 442-404-6-0, Kumpeli, 442-404-3-32 Kumpeli I, Laitakarintie 335b

Kumpelin mäntyjä kasvava saari ja huvilarakennus eteläpuolelta kuvattuna. Oikealla rakennuksen itäpäätyä.

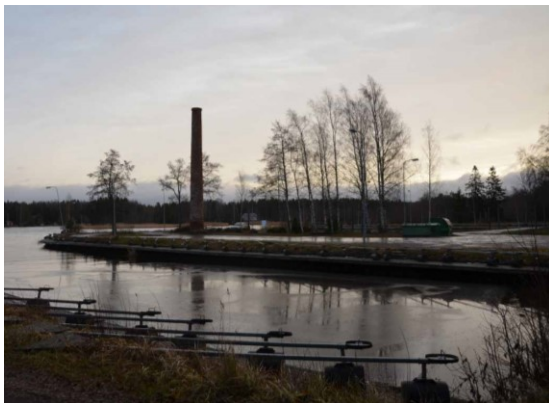
Kuva: Laitakarin sahan piippu lännestä kuvattuna. Sahan sivuilla olevat rannat ovat muokattu venesatamaksi. Sahan vähäiset betonijäänteet sijoittuvat oikealla näkyvän koivikkoon. Paikalla on myös sahasta kertova opastaulu.

**Suositus:** Piipun säilyminen tulisi turvata kunnostustoimenpiteillä ja kaavamerkinnällä.

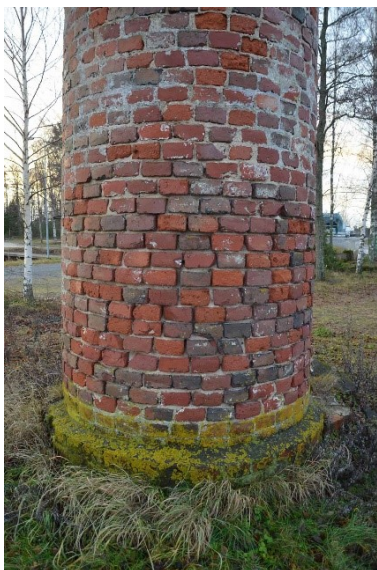
Kuva: Lähikuva piipusta. Saumalaasti on paikoin kulunut pois saumoista.

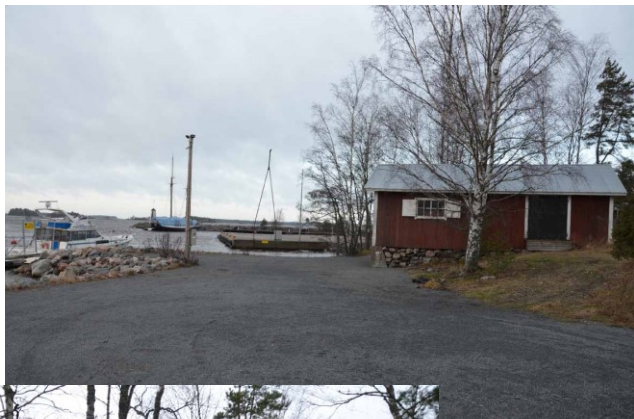
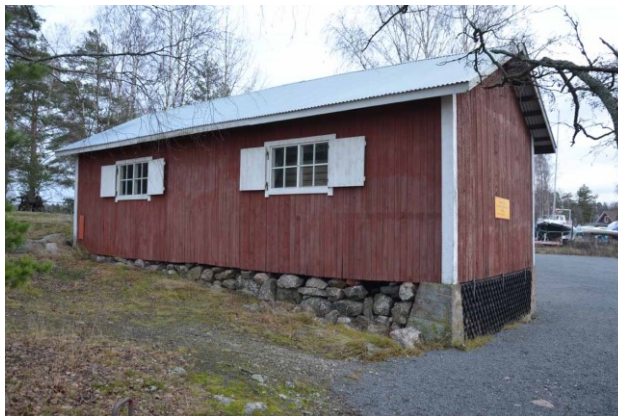
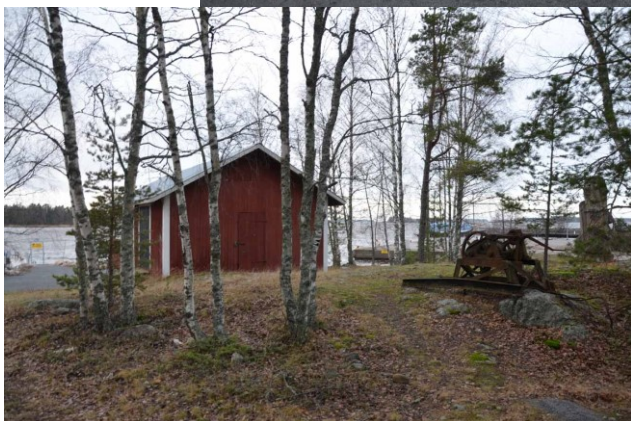
Kuvat: Rantaviivalle rakennettu venevaja on nykyisin kuivalla maalla. Maannousun ohella rantoja on muokattu vuosituhannen vaihteessa. Taustalla laitureita ja kaljaasi Ihana. Alhaalla kuva koillisesta, mäellä näkyy ilmeisesti sahan vinssin jäänne ja puupatsaita.

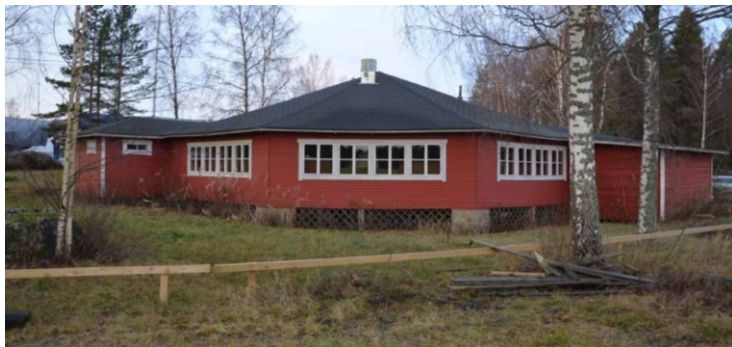
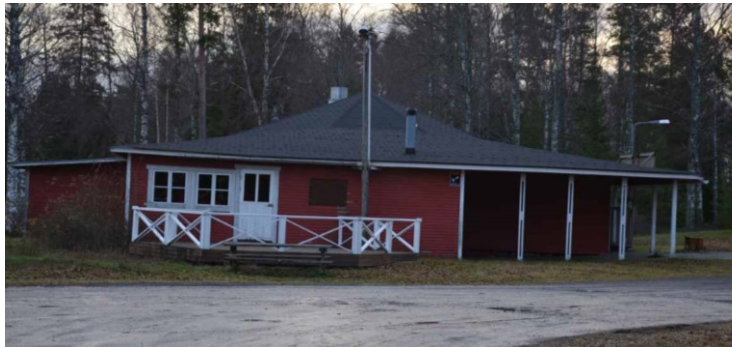
Kuvat: Tanssilava itäpuolelta, oikealla lavan sisäänkäyntijulkisivua, kuva luoteesta.

Tanssit Laitakarissa ovat lähteestä riippuen alkaneet vuoden 1954 vaiheilla tai todennäköisesti vuonna 1964. Sahan alueelle rakennettu tanssilava on ollut Luvialainen urheiluseura Luvian vedon omistuksessa vuodesta 1972. Lavan vanhin osa lienee mutterinmuotoinen, telttamaisella katolla varustettu lavaosa. Sen auma- ja pulpettikattoiset kylkiäiset ja terassi ovat nuorempia. Laajennusten lisäksi rakennuksen sisätiloja on remontoitu 2003 ja 2014. Rakennus on edelleen alkuperäisessä käytössä, kesäisin, tapahtuma-aikoina se toimii myös pubina. Lautarakenteinen, matala rakennus mutterimuotoisen lavaosan ja siihen liittyvät varasto- ja ravintolaosat. Runkoa kannattavat valetut, leveät betonitolpat, runko on vuorattu punaiseksi maalatulla vaakapaneloinnilla. Ikkunat ovat neliömäiset, nauhamaisesti järjestetyt.

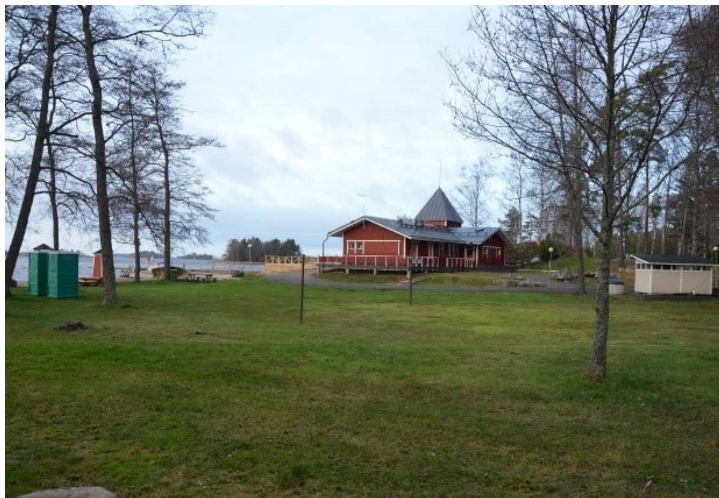
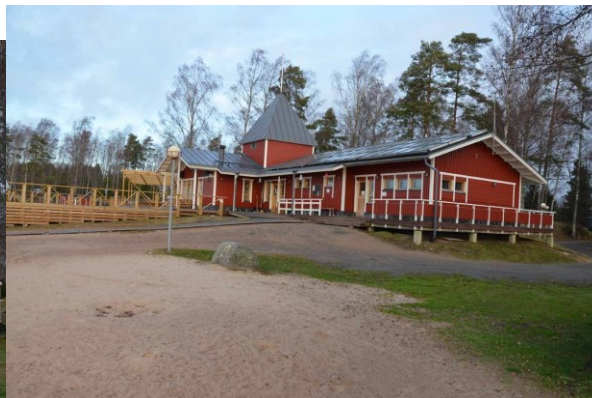
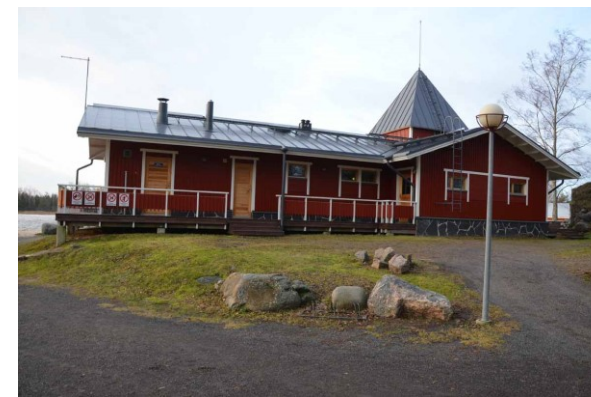
Ravintola Merihelmi, hiekkaranta 2000-luku, Rek. 442-404-878-8, Lastauspaikka, Yhteismaa. Os. Laitakarintie 312

Kuvat vasemmalta: Ravintola Merihelmi itäpuolelta kuvattuna. Etualalla on nurmikenttä, entinen lahti, propankki, johon laivojen painolastit tyhjennettiin. Keskellä ravintola ja sen terassit kaakosta sekä myöhempää käyttöä edustava hiekkaranta. Oikealla rakennus koillisesta.

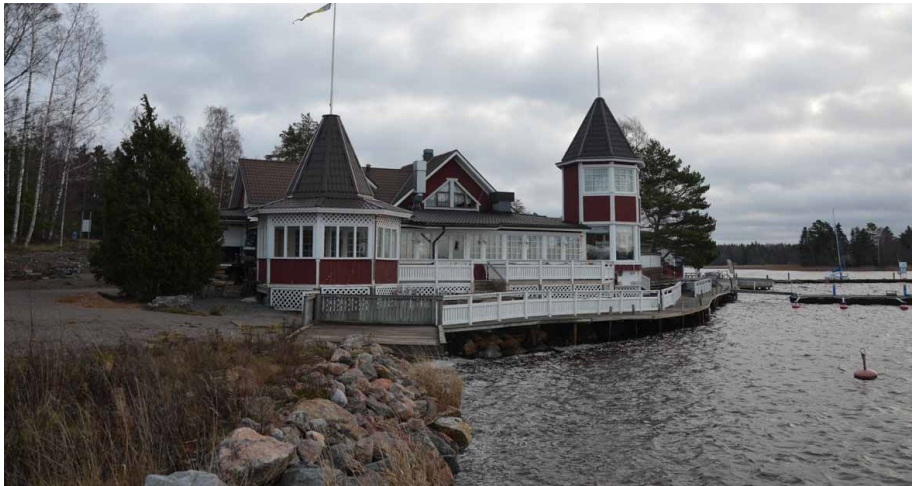
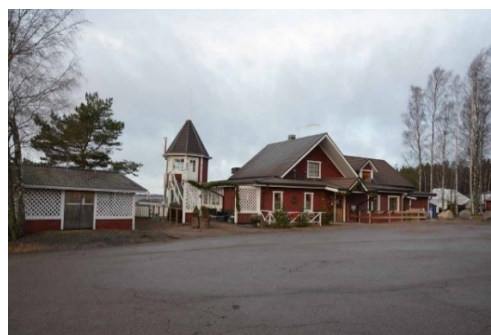
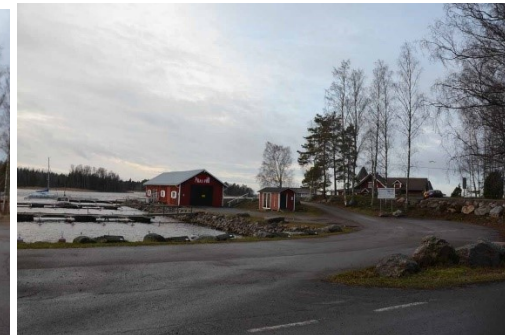
Ravintola Laitakarin Messi 1990-/2000-l ja Paatsuuli 1900-l, Rek. 442-404-878-8, Lastauspaikka, os. Laitakarintie 322

Ravintola Laitakarin Messi, vasemmassa kuvassa keskellä näkyvä päätyosa, satulakattoinen rakennus valmistui 1990-luvulla. Sen peittävät laajennukset, tornit erkkerit, lasikuistit ja terassit ovat 2000-luvulta. Keskellä Messi itäpuolelta. Oikealla tienäkymä, rakennettu satama-allas, Paatsuuli ja Laitakarin messi.

**Kulttuurihistorialliset arvot:** Ravintolarakennus, satamarakenteet 2000-luku, Paatsuuli 1900-luvun alku. Uudistunut ja vahvasti muokattu ympäristö. Historiallisia, rakennushistoriallisia ja miljöoarvoja on vanhalla suulirakennuksella, joka uudistuneessa ympäristössä edustaa pieneltä osin Laitakarin vanhempaa käyttöhistoriaa ja toimintaa.

**Suositus:** Venevaja tulisi huomioida kaavassa, sen ulkoasu, mittakaava-, aukotus-, väri- ja materiaalit tulee säilyttää perinteisinä. Muuten nuori ympäristö, ei rakennuskohtaisia suosituksia.

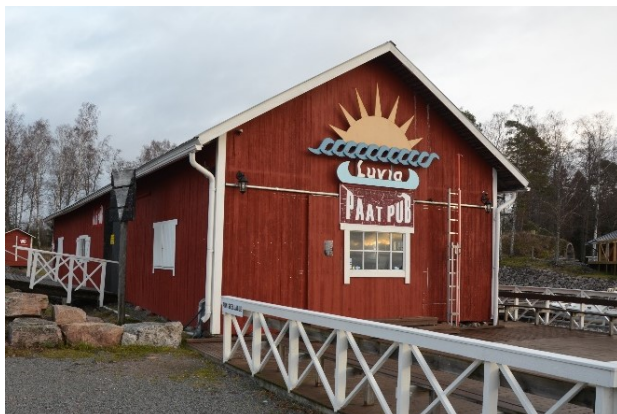
Vanhaan telakka- ja satamapaikkaan kylmäksi varastoksi rakennettu suurehko suuli, ns. Paatsuuli eli nykyinen Paatpub, on rakennettu nurkkakiville. Rankorakenteinen runko on vuorattu punaiseksi maalatulla pystylaudoituksella. Rakennuksessa on moniruutuiset vaakaikkunat luukuilla. Ikkunat uusittu sotien jälkeen. Paatsuulin rakennus on 1900-luvun alkupuolelta, mahdollisesti 1930-luvulta. Rakennus on toiminut Laitakarin sahan lautavarastona.

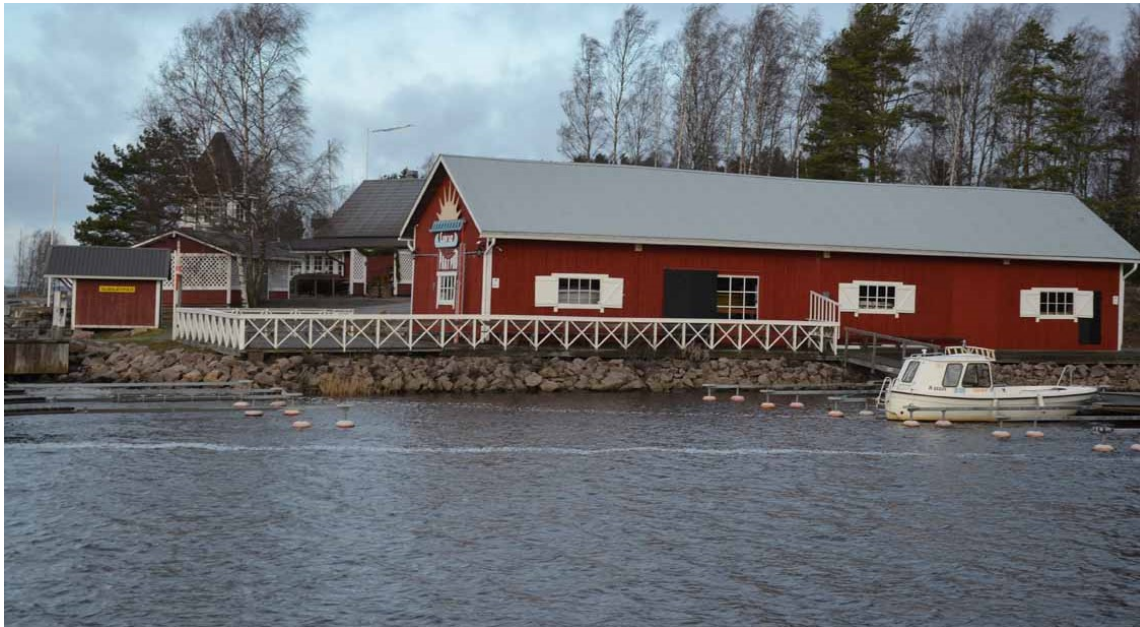
Kuva: Vanha Paatsuuli itäpuolelta, Laitakarin Merihelmen terassilta kuvattuna

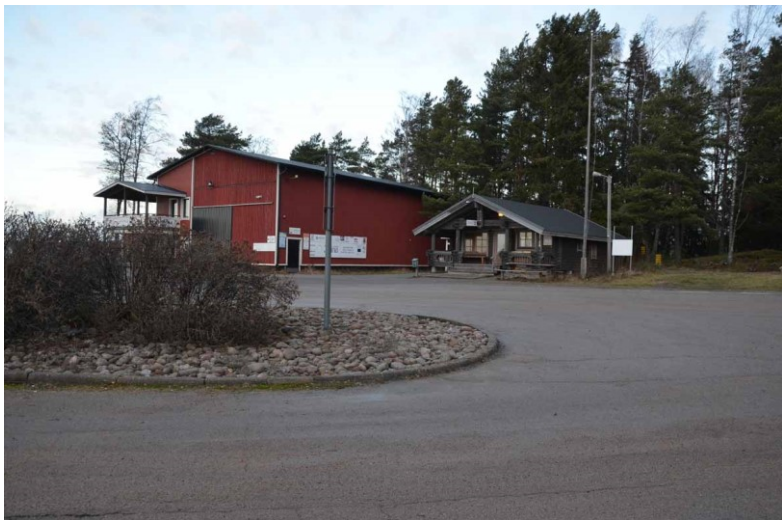
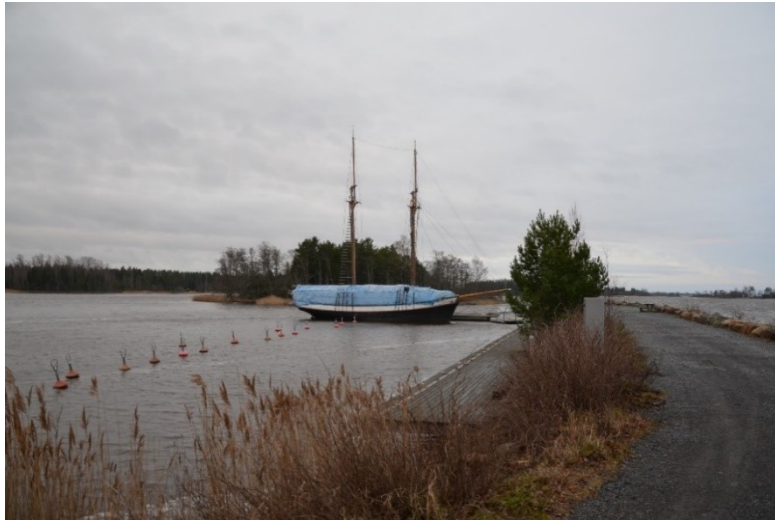
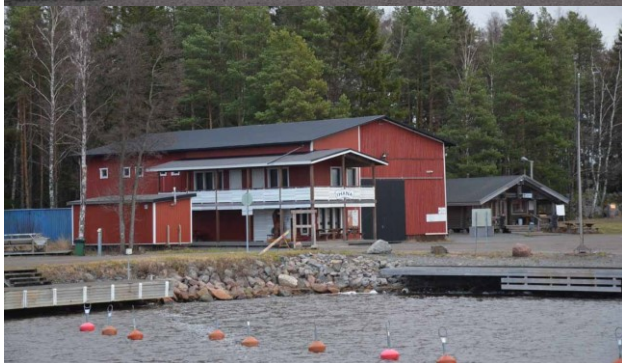
Aallonmurtaja, satama, telakkarakennus ja Varvitupa 1980-l, 2000-l yhteismaalla. Rek. 442-404-878-8 Lastauspaikka os. Laitakarintie 345

Kuvat: Telakkarakennus, Varvitupa sekä laituri ja Kaljaasi Ihana.

Niemen luoteiskulma toimi 1800-luvulla kalkkisatamana. Laitakarin sahan (1920) perustamisen jälkeen alue oli sahan satamana ja lautavarastona. Aallonmurtaja rakennettiin 1989. Satamaa ja aallonmurtajaa laajennettiin 2009-2011 kun paikka muutettiin Laitakarin Perinnevenesatamaksi. Satamassa on 26 venepaikkaa perinteisille puurakenteisille veneille. Varvitupa ja väliaikaiseksi tarkoitettu suurikokoinen telakkarakennus rakennettiin 2000-luvulla Kaljaasi Ihanan rakennustöitä varten. Kaljaasi valmistui 2009.

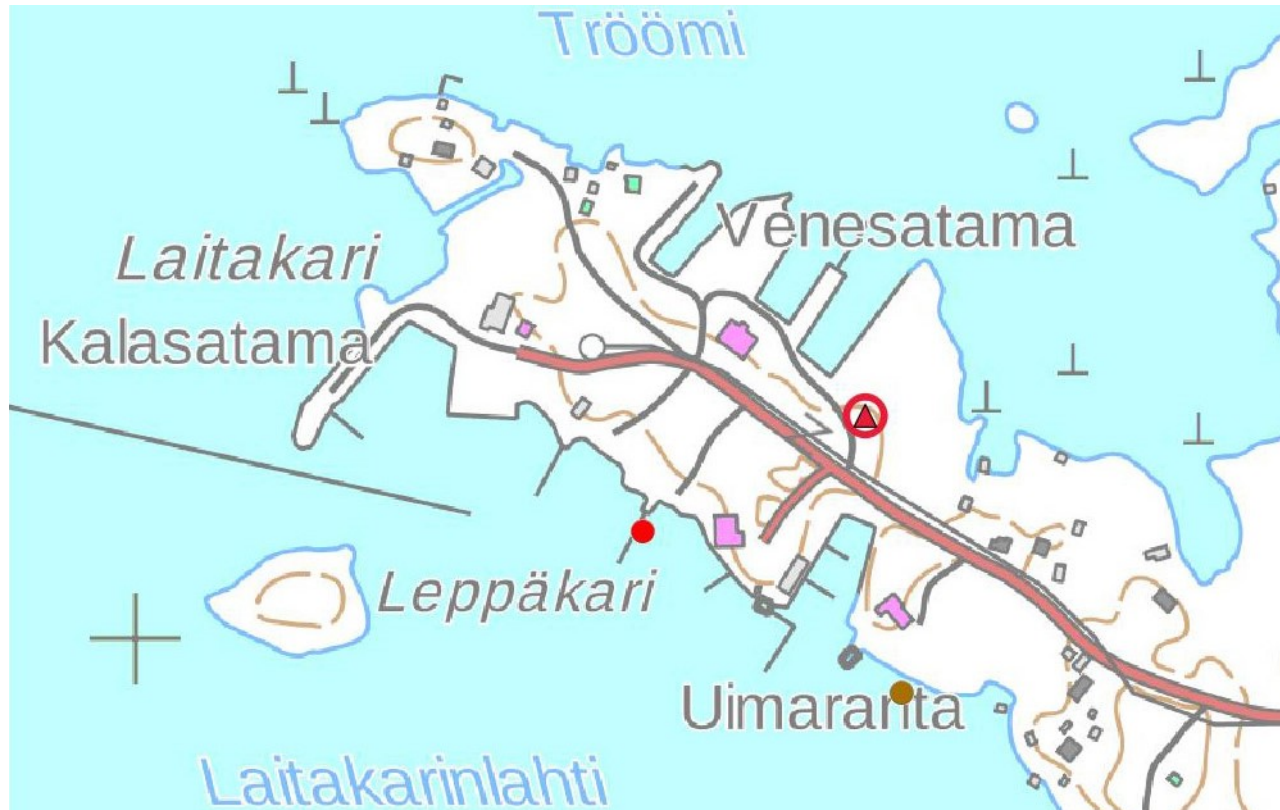
Kartta muinaisjäännöskohteita (mittakaava 1 : 5000):

1. Pajan jäännös
2. hylky Laitakari [1719]
3. hylky Veikko [1720]

Selkein havainto alueen muinaisjäännöskohteista on rakennuksen jäännös niemen keskivaiheilla venesataman kaakkoispuolella (N = 6813149; E = 209478). Paikalla on luonnonkivistä tehty suorakaiteenmuotoinen rakennuksen perustus (n. 4 x 6 m). Rakenteeseen kuuluu korkeampi kivikasa, mahdollinen tulisijan jäännös, jolla on korkeutta lähes metri. Kohteen tulkinta pajan jäännökseksi tehtiin teoksen ”Luvian merenkulun historia ” piirroksen ”Laitakari 1830-1919” perusteella (Wahlroos 2004).

Pajan pohjaa suositellaan luokiteltavaksi kiinteäksi muinaisjäännökseksi, muilta osin alueen laivanrakennukseen liittyvät jäännökset ovat joko tuhoutuneet tai hautautuneet täyttömaakerrosten alle.

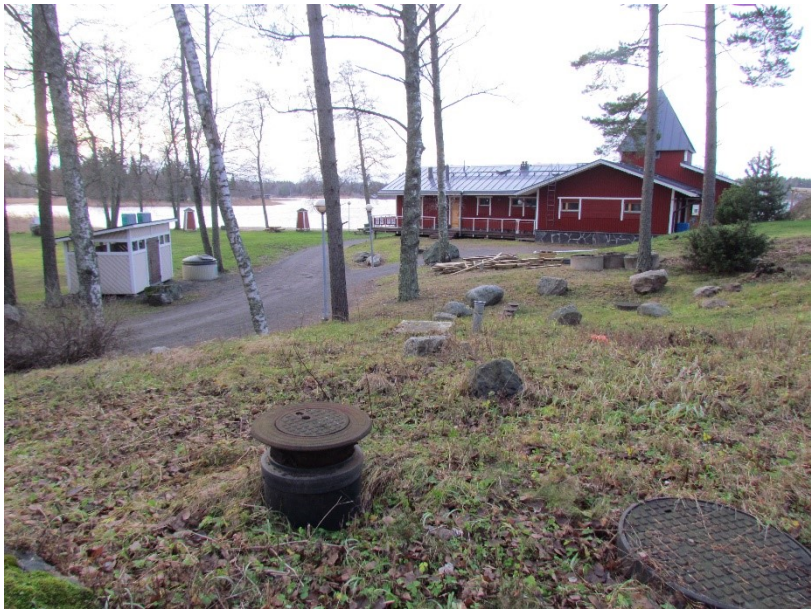
Kuva: Ravintolan pohjoispuolelle on tehty maanalaisia tiloja.

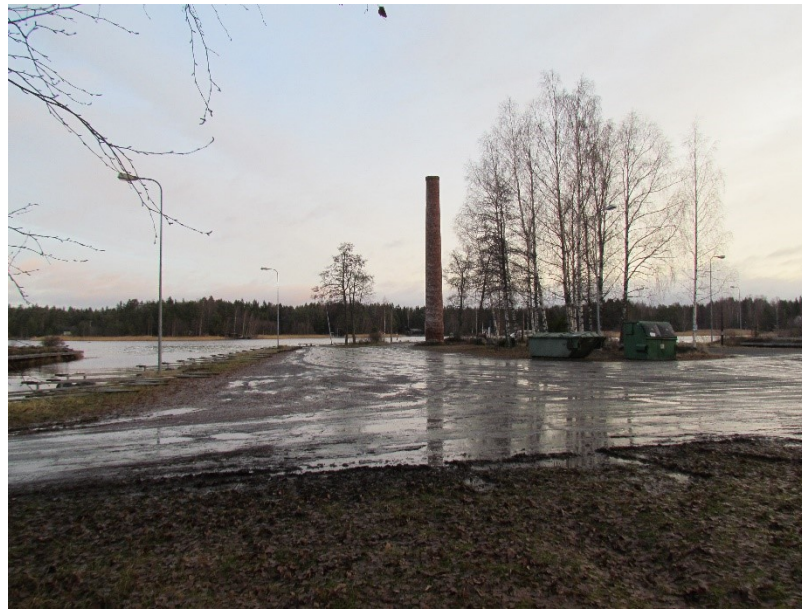
Kuva: Sahatoiminnasta muistuttaa tiilinen savupiippu.

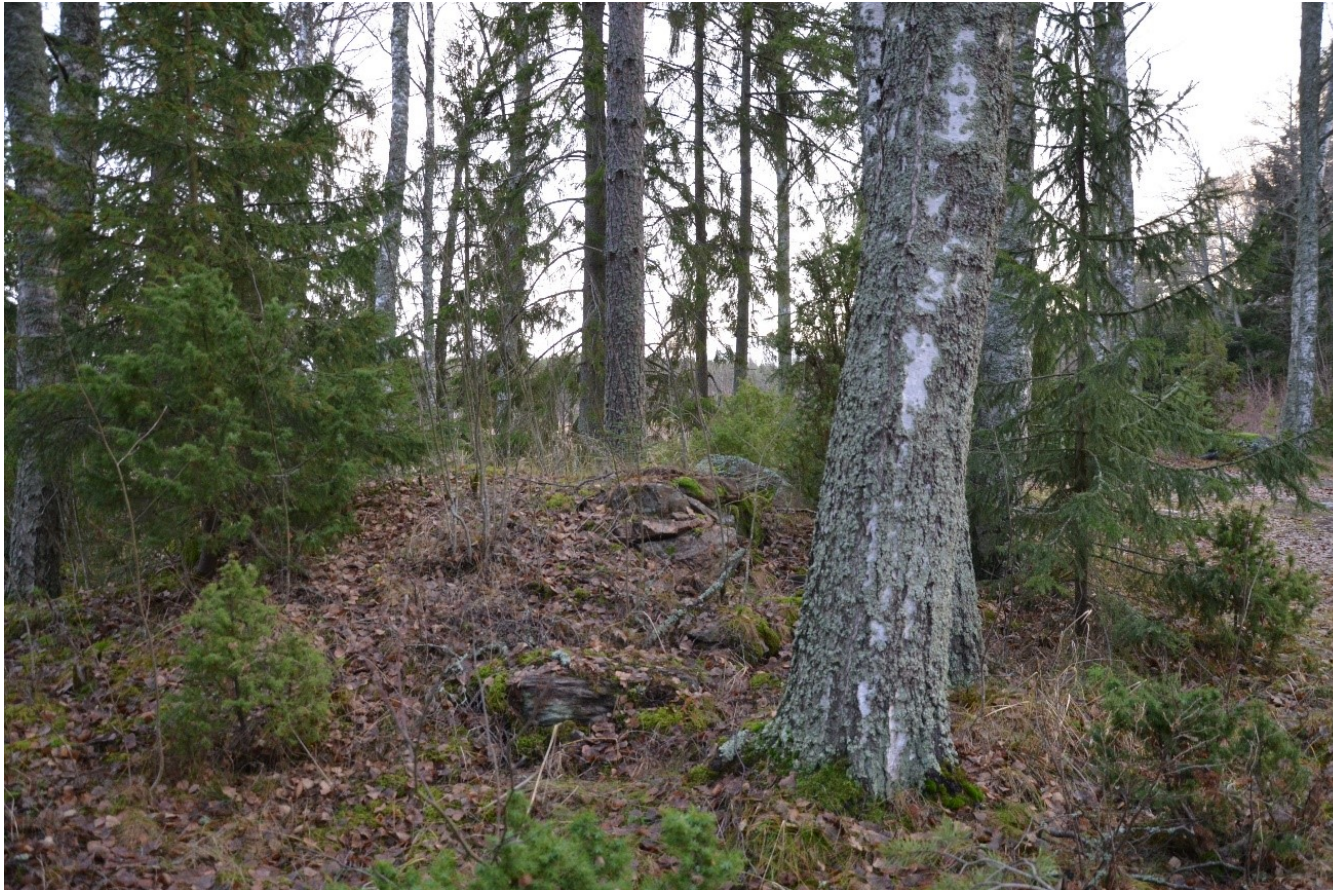
Kuva: Laivanrakennukseen liittyvän pajan perustus. pajasta on jäljellä luonnonkivistä rakennettu sokkeli.

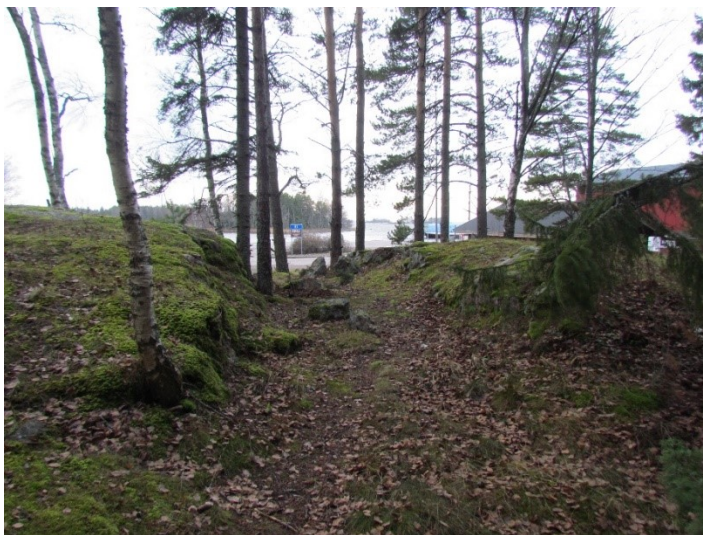
Kuva (vas.): Kallioon louhitun uran käyttötarkoitus ei inventoinnissa selvinnyt.

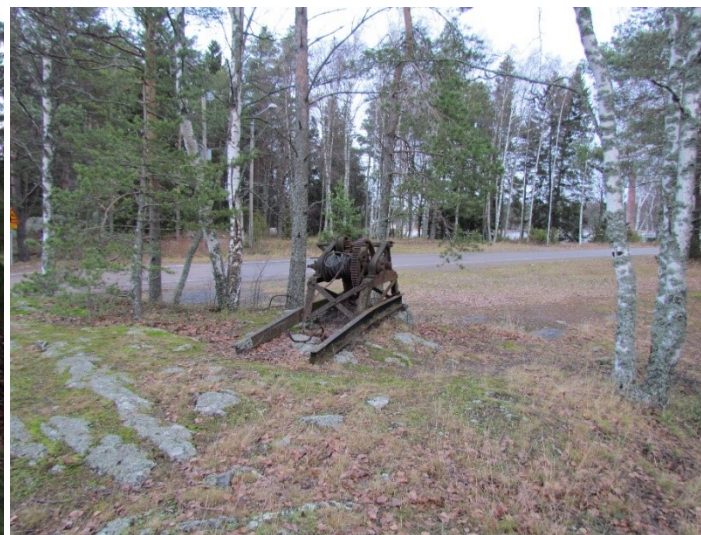
Kuva (oik.): Alueella on erityyppisiä koneita, jotka liittyvät sataman tai sahan toimintaan.

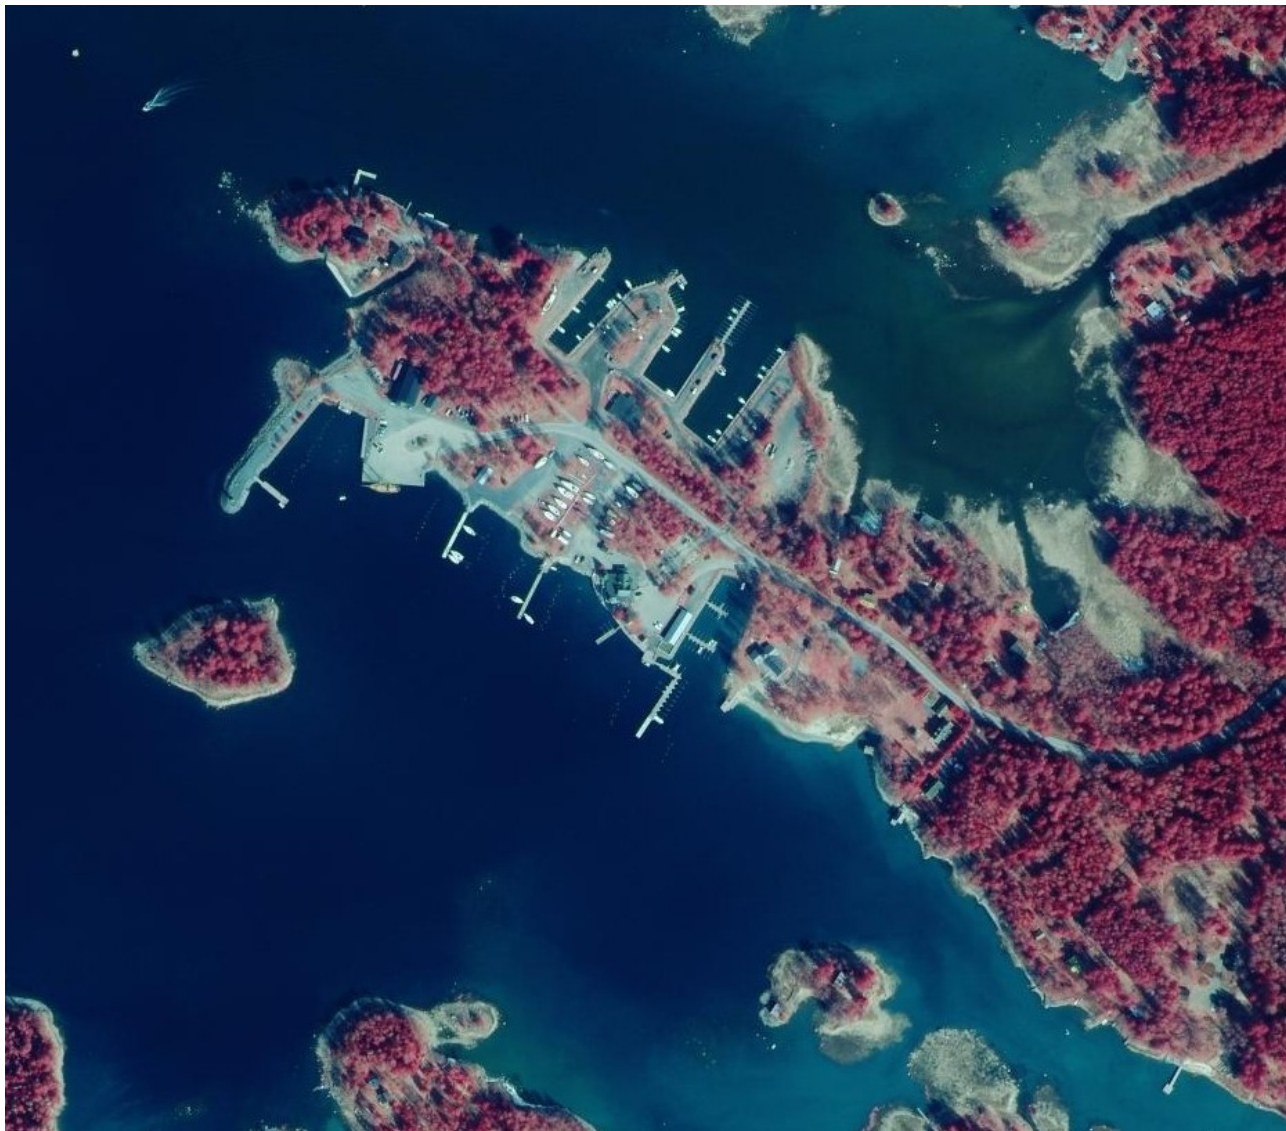
Kuva: Laitakarin ortokuvassa (vääräväri) näkyy hyvin selkeärajainen, muokattu rantaviiva ja niihin liittyvät kentät. Pohjoispuolen rannalla ja Troominlahden pohjukassa näkyvät ruoppauksen läjitysalueiden tuomat muutokset maisemaan.

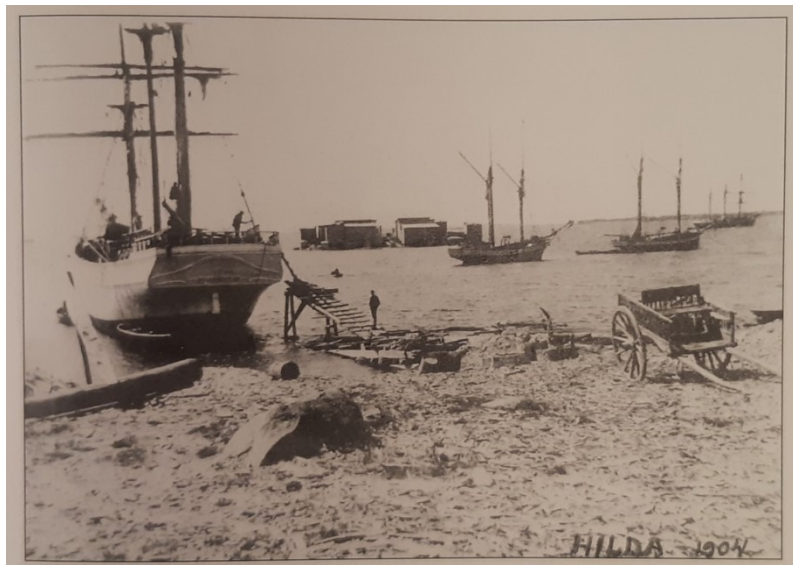
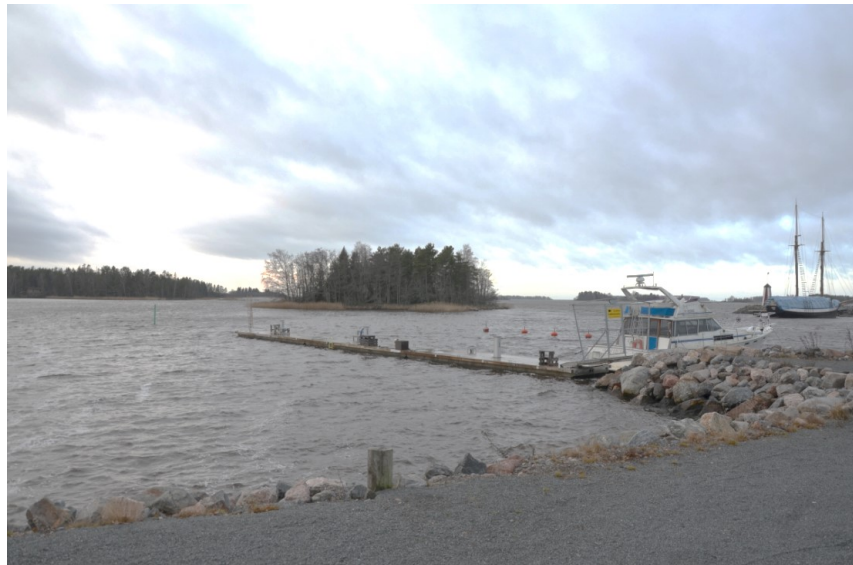
Maiseman muutoksia. Vanhakantaiset telakat, varvit tulivat toimeen varsin vähillä rakenteilla. Laivat rakennettiin rantaviivalla, pukeilla tuettuina ja laskettiin veteen loivien rantojen ja luiskien avulla. Vasemmalla kuva vesille lasketun kuunari Hildan varustamisesta, taustalla Leppäkari lautatapuleineen. Asumiseen, rakentamiseen

ja elinkeinoihin liittyvä suuri polttopuun ja puutavaran tarve teki tällöin rannikon maisemista hyvin avaria. Oikealla sama paikka 2019, Laitakarin loivat rannat ovat pengerretty kivillä jyrkemmiksi laitureiksi ja satama-altaiksi. Leppäkari ja rannat ovat muuttuneet puustoisiksi. Vanha kuva teoksesta Wahlroos, Luvian merenkulun historia.

**Suosituks:** Rakennusten historiallinen, keskeinen asema tie- ja merimaisemassa tulee huomioida. Yleisesti uudisrakentamisessa tulee huomioida alueen historiallisen rakennetun ympäristön sekä meriympäristöjen perinteinen mittakaava, materiaalit ja värit. Vanhan kopiointia ei suositella, uudisrakentaminen tulee olla perinnemaisemaan sopeutuvaa ja maisemaan sulautuvaa, mutta oman ajallisen kerrostuman muodostavaa. Uudempi ravintola-, laituri- ja telakkarakentaminen muodostaa jo nykyisin keskeisen osan maisemaa, sen vahvistamista ja hallitsevan aseman edelleen korostamista maa- ja merimaisemassa tulisi välttää. Vanhempia kulttuuriympäristöjä edustavien kohteiden ja alueiden läheisyydessä ei suositella merkittävää uudisrakentamista, ainakin vanhemman rakentamisen asema maisemassa tulee huomioida ja säilyttää.

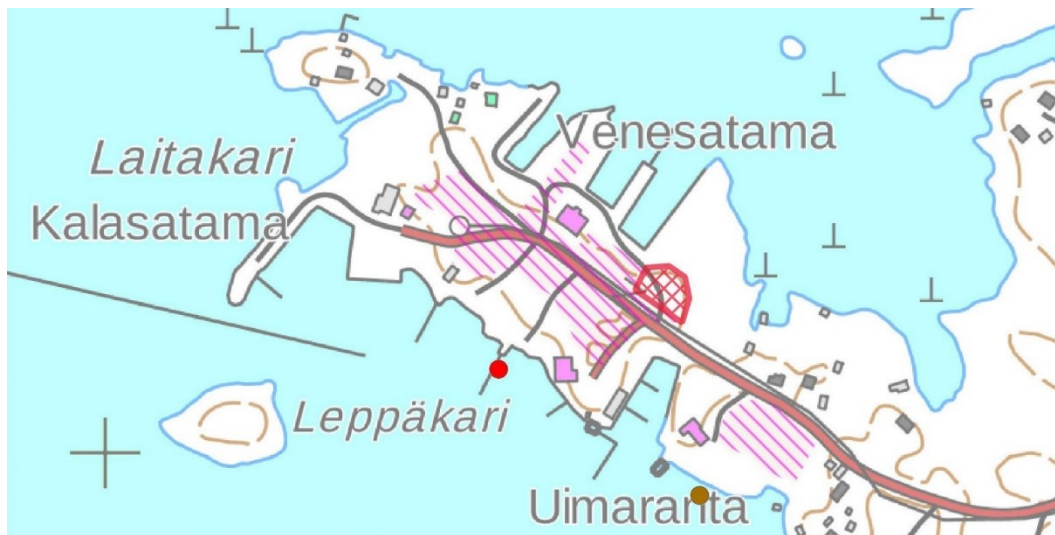
Kartta: Laitakarin arkeologiset arvot

Punaisella rasterilla muinaisjäännökseksi ehdotettava alue.

Laitakarin teollisesta toiminnasta kertovat teollisuusarkeologiset arvot ovat selkeimmin tunnistettavissa sahan piipussa ja kahdessa suu-  
lissa. Näiden ympäristössä täyttömaakerrosten alapuolella saattaa sijaita myös osia muista sahaan kuuluneista rakenteista, joita tosin  
nykyisin ei voida maanpinnalle havaita. Erityisesti laivanrakennustoimintaan liittyy pajan jäännös niemen keskivaiheilla. Tätä voidaan  
pitää ainoana selkeästi laivanrakennukseen liittyvänä rakenteena, joka on säilynyt maanpinnalle tunnistettavana rakenteena. On mah-  
dollista, että alueella on myös muita laivanrakennukseen liittyviä jäänteitä ja rakenteita nuorempien maatäyttöjen alapuolisissa kerros-  
tumissa. Arkeologisoituneita kohteita ovat myös laivanhylky, joista ponttoonilaiturin alla sijaitseva ”Laitakari” [1719] on muinaisjäännös-  
kohde. Toinen hylky, Veikko [1720], on tulkittu muuksi kulttuuriperintökohteeksi.
