SISÄILMA JA KOSTEUSTEKNINEN TUTKIMUS

Lapijoen koulu

Metsäläntie 2

27150 Lapijoki

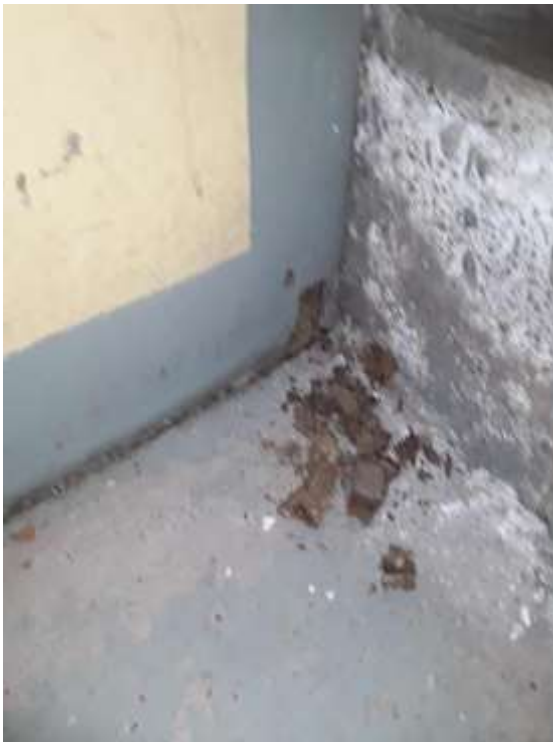
Levyseinien alaosat kuivalahoa

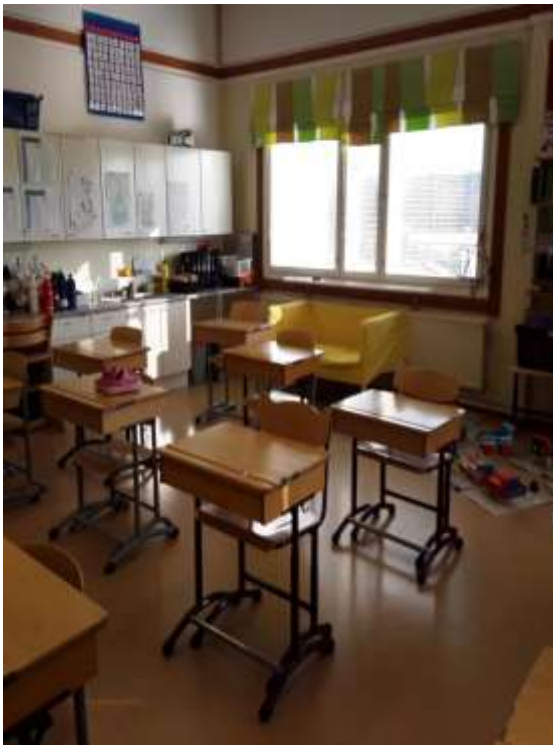
Yleiskuvaa luokkatilasta 2

- luokkatilan 2 sekä tilaan johtavan ulkoeteistilan levyseinien alaosissa oli havaittavissa vanhoja kosteusvauriojälkiä. Levyseinien alaosat olivat turvonneet ja pehkaantuneet. Seinärakenteeseen tehdyn avauksen yhteydessä lastulevyn taustassa havaittiin mikrobikasvustoa. Lattialistojen taustoissa oli paikoin havaittavissa mikrobikasvustoa. Kosteusvauriojälkiä oli havaittavissa myös muovimaton alla lattialastulevyn pinnalla.
- edellä kuvatun kaltaisia vaurioita oli havaittavissa myös tyttöjen WC-tilan käytävän puoleisissa seinärakenteissa

Mitä todennäköisemmin seinärakenteisiin on kohdistunut kosteusrasitusta siivoustopien yhteydessä käytetyn liiallisen veden seurauksena. Edellä mainituissa tiloissa seinäverhouslevynä on lastulevy. Muissa tiloissa seinät on verhottu kipsilevyllä- eli rakenteita on uusittu (onko muissa tiloissa jo korjattu vastaavat vauriot?)

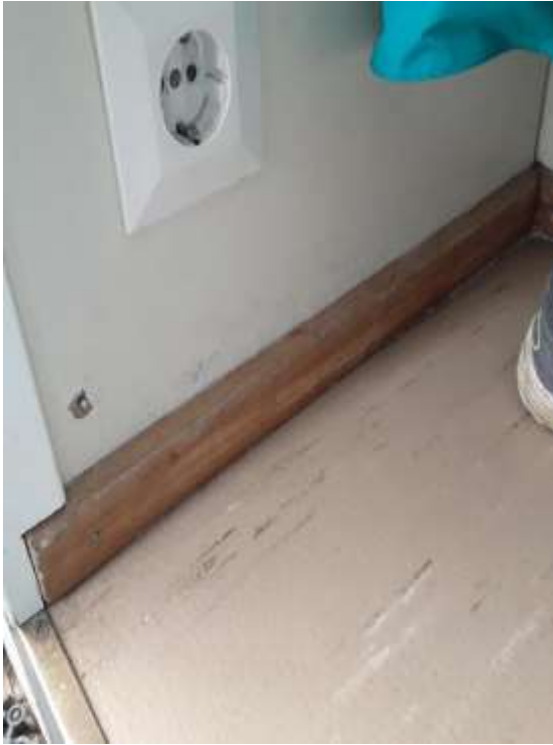
Levyseinien alaosat olivat turvonneet myös luokkatilaan 2 johtavassa eteistilassa

Lähikuvaa eteistilan seinän alaosasta

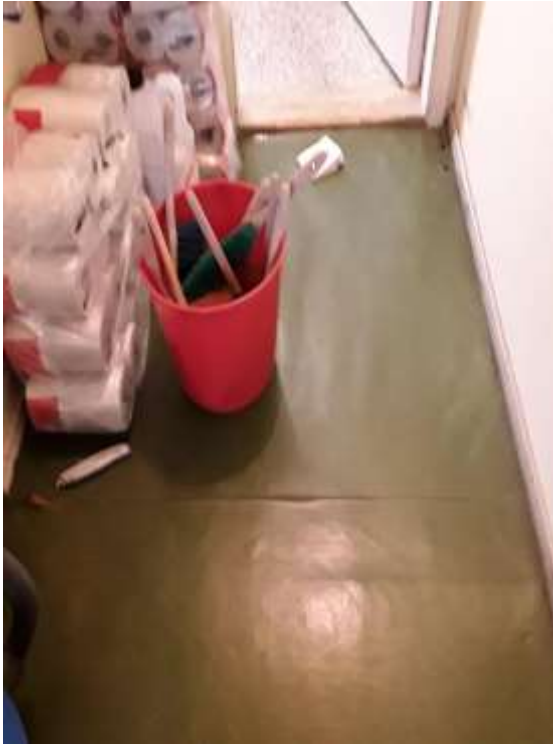
Siivoustilan lattiassa lattiamaton saumat auki

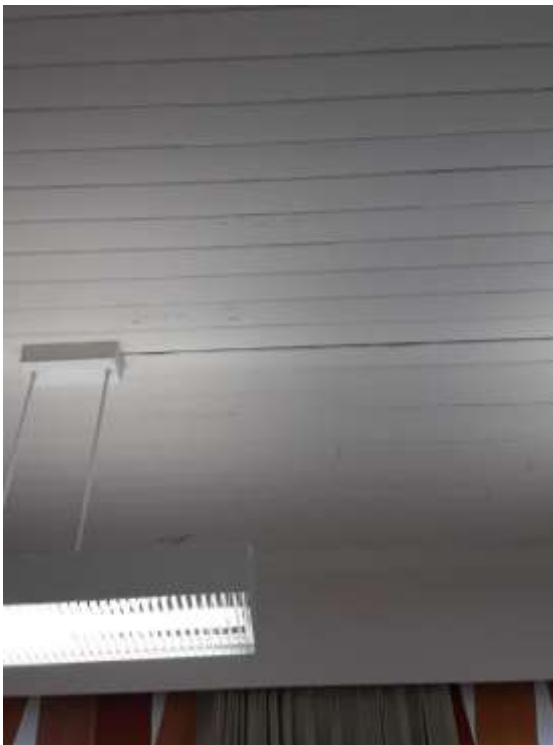
Luokkatilan 3 katon maalipinnoite hilseilee

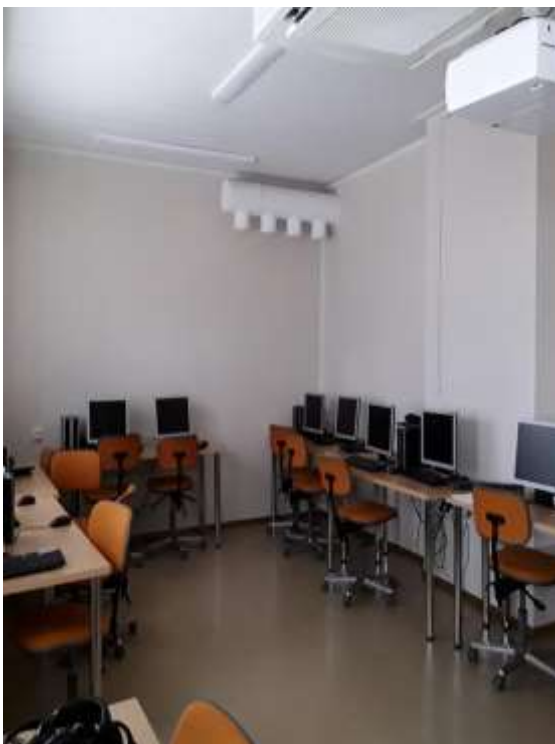
2 krs ATK-luokka

- 2. kerroksen ATK-luokan, käytävän sekä luokkatilan 4 kattopinnoilla vanhoja kosteusjälkiä
- 2. kerroksen ns. kylmien sivuvinttien levytetyillä katto- ja seinäpinnoilla havaittiin vanhoja vedervalumajälkiä. Jälkiä oli havaittavissa jokaisen vintin pinnoilla. Levyjä avattiin muutamain paikoin. Levyjen taustoissa ei havaittu vaurioita. Sivuvinteillä oli aistittavissa ummehtunut haju
- 2.kerroksen kylmässä varastotilassa aistittiin erittäin voimakas viemärin haju. Tilaan on johdettu viemärin tuuletusputki, jota kautta hajua leviää
- 2.kerroksen lattiapinnoilla havaittiin runsaasti kenkien mukana kulkeutunutta hiekkaa
- tyttöjen WC-tilan maton ylösnostot irti ovenpielistä

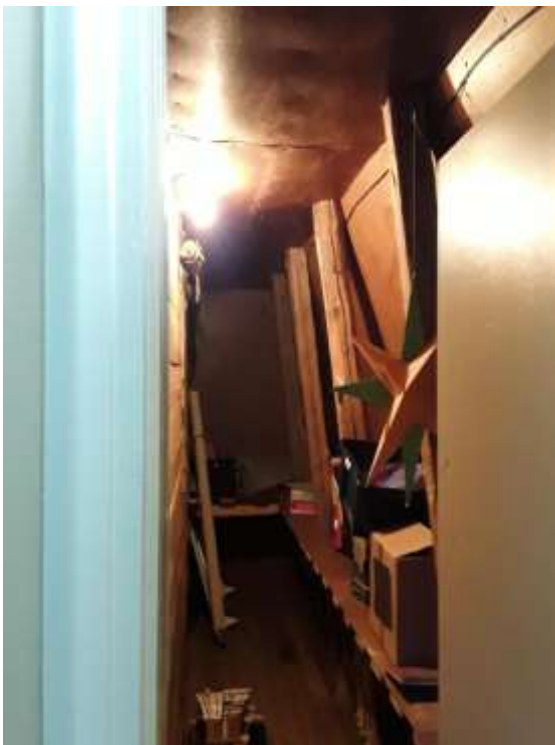
ATK-luokan takana oleva sivuvvarasto

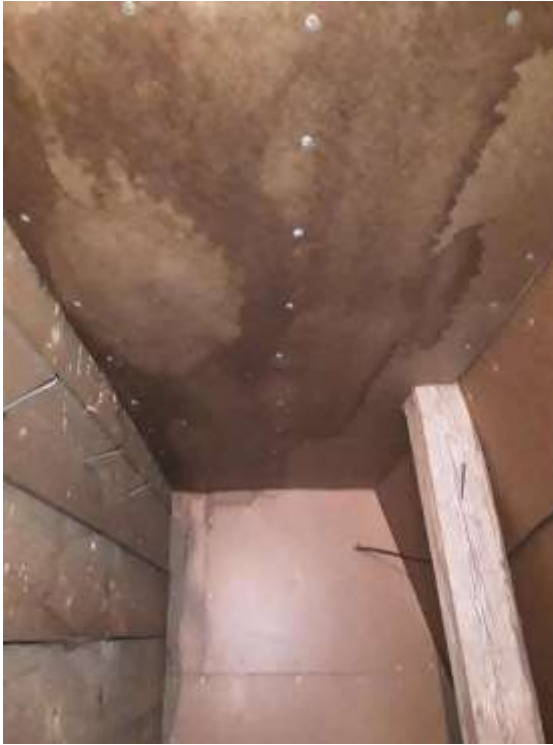
Katossa ja seinissä
vedenvalumajälkiä

- 2.kerroksen sivuvinteiltä vauriojälkiä sisältävien levytettyjen kattojen ja seinien purku ja takana olevien rakenteiden tarkistaminen
- 2. kerroksen ulkoseinien lämmöneristekerroksista lisänäytteiden ottaminen mikrobimäärityksiin. Tarkoituksena määrittää onko seinän lämmöneristevillassa havaittavissa vaurioita laajemmalla alueella => lisänäytteitä otettiin 28.5.2018 yhteensä kolme kappaletta. Näytteissä ei todettu olevan runsasta mikrobikasvustoa

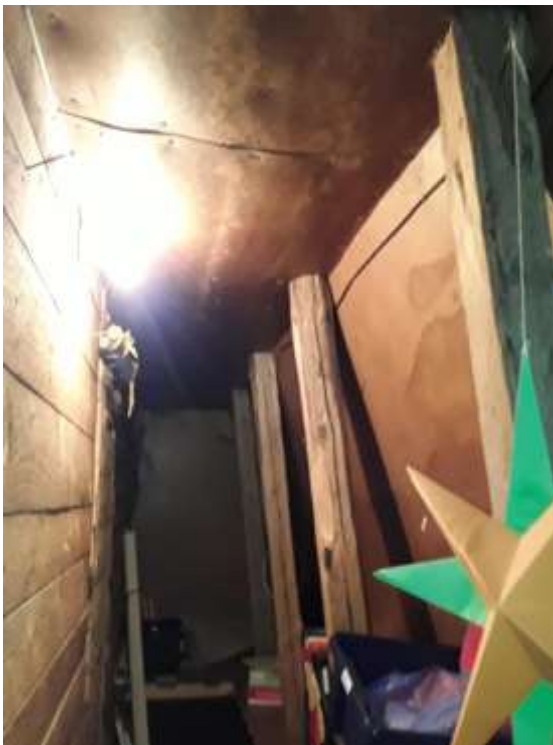
Katossa ja seinissä
vedenvalumajälkiä

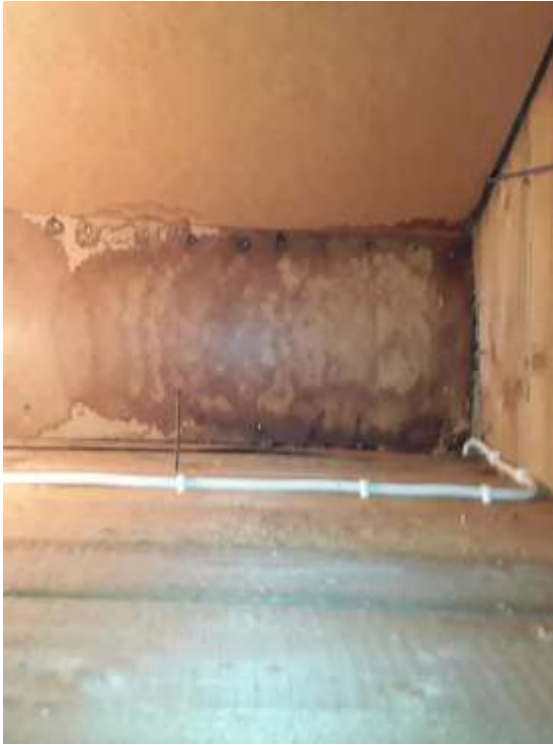
Sivuvintin katossa valumajälkiä

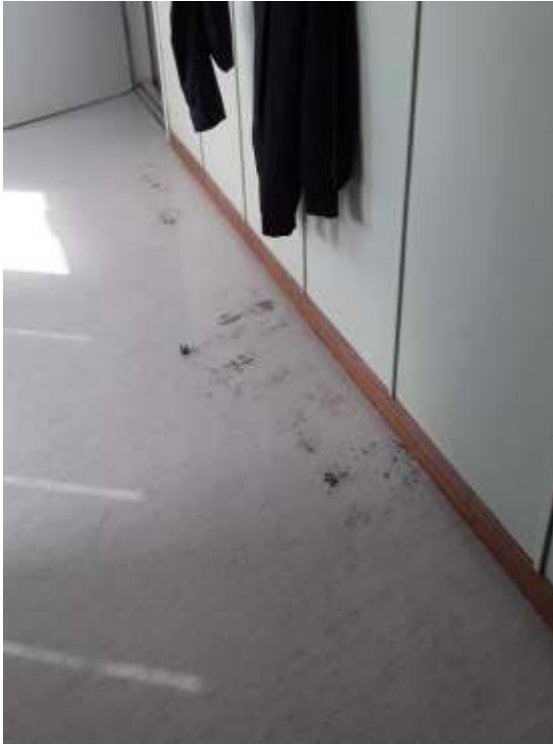
Hiekkaa kulkeutuu 2 kerrokseen kenkien mukana

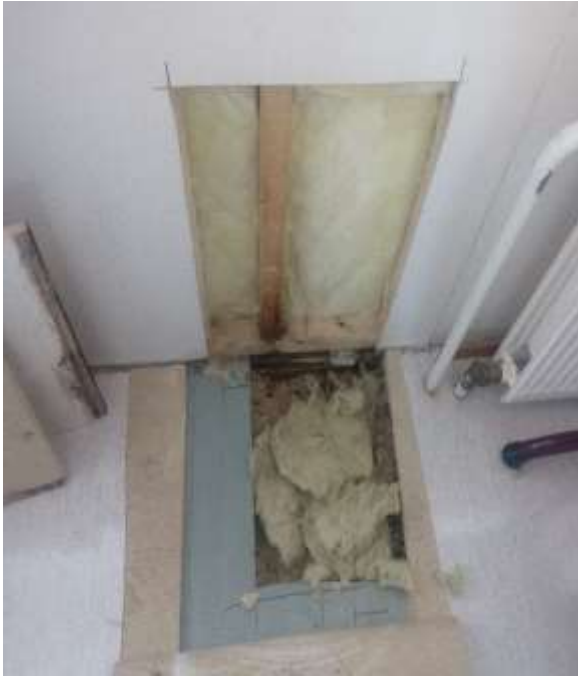
Välipohja- ja seinärakennetta on avattu

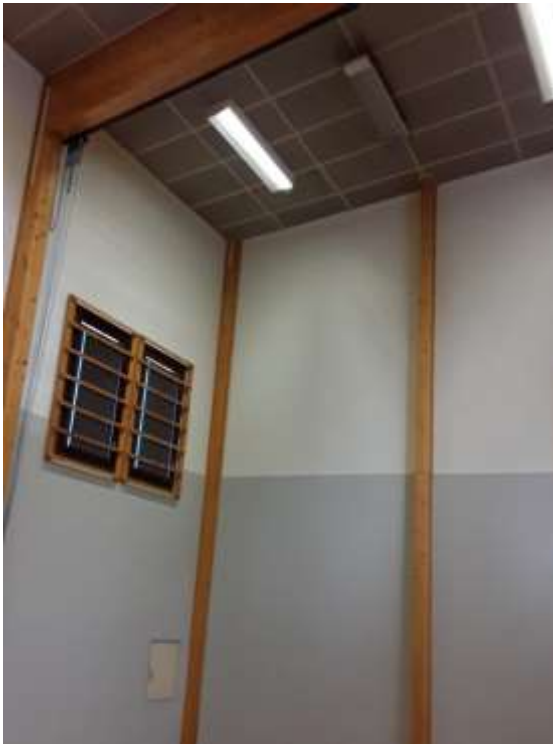
- liikuntasalin katossa havaittiin vedervalumajälki. Yläpohjassa todettiin vastaavassa kohdassa aluskatteen limityksen olevan huonosti paikoillaan

Liikuntasalin katossa
vedervalumajälki

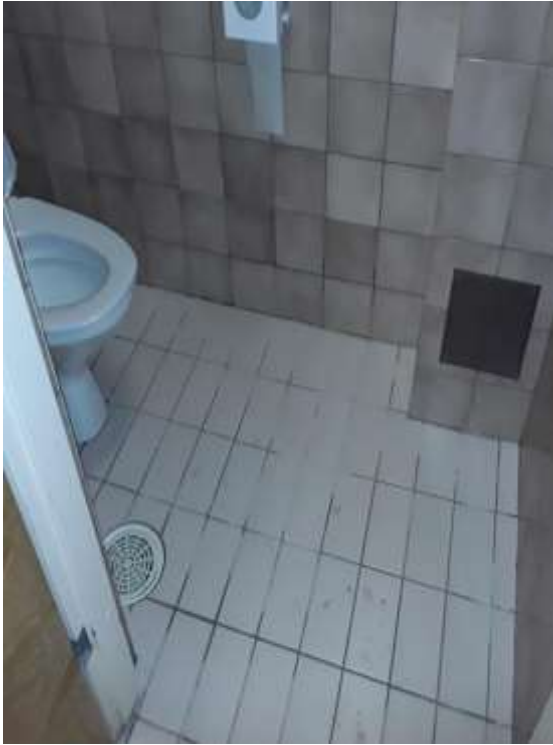
Pukuhuoneen 1 wc seinän alaosa
gann 120...100 lattialaatoitus kopona

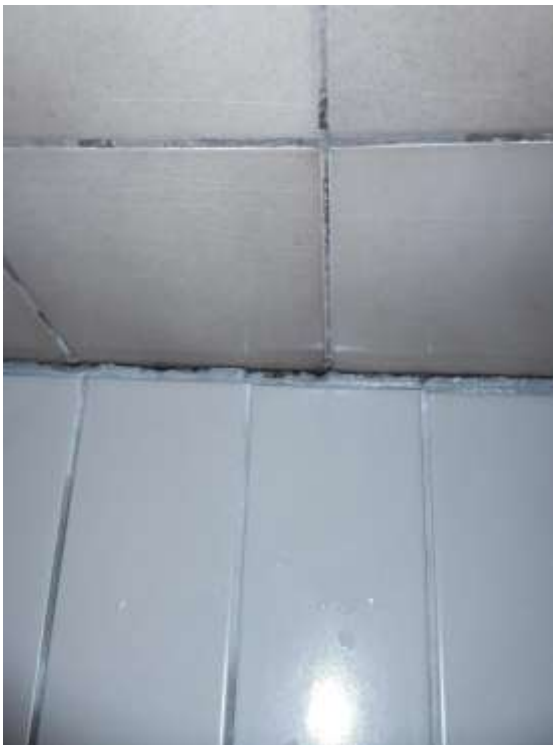
Saumat auki

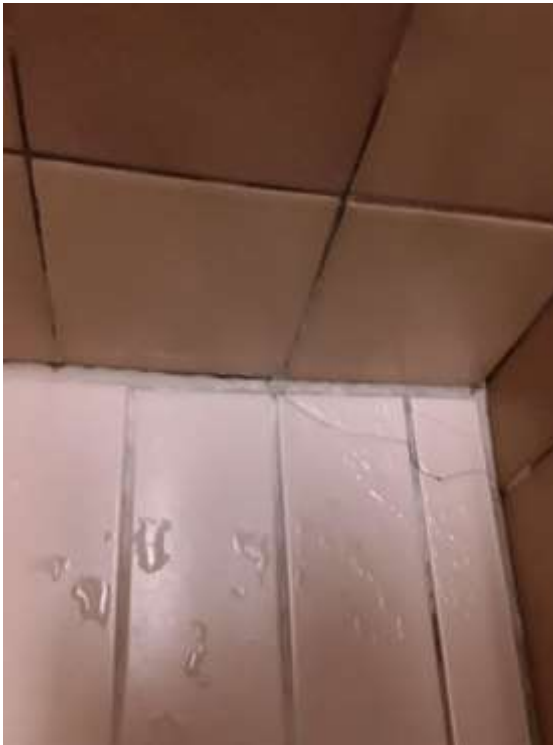
Laattoja rikki

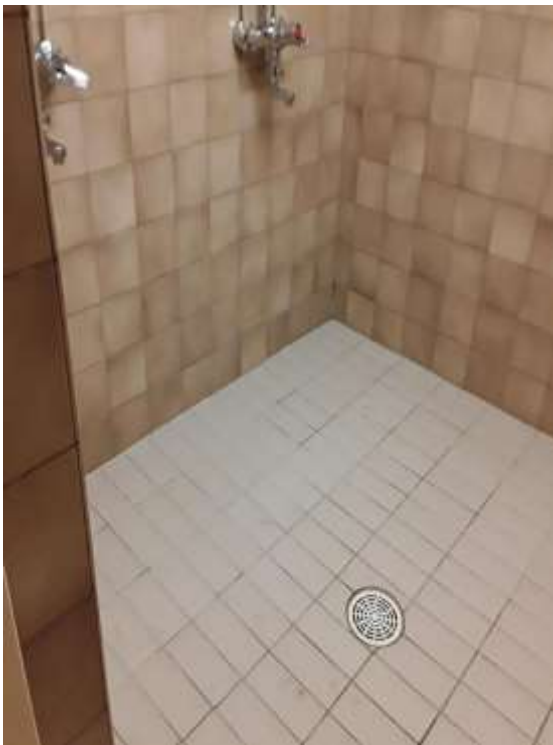
Pukuhuone 1 suihkuseinän alaosa
gann 100...120

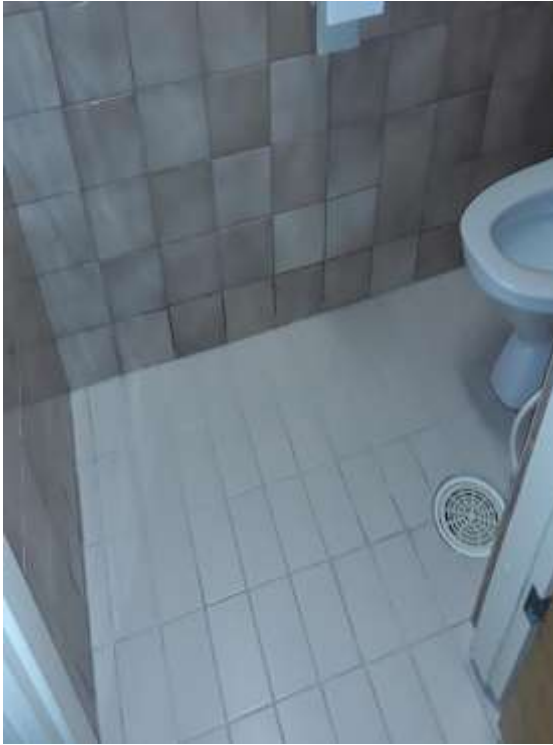
Pukuhuone 2 alaosa gann 100..120
laatat kopona väliseinä
kivirakenteinen

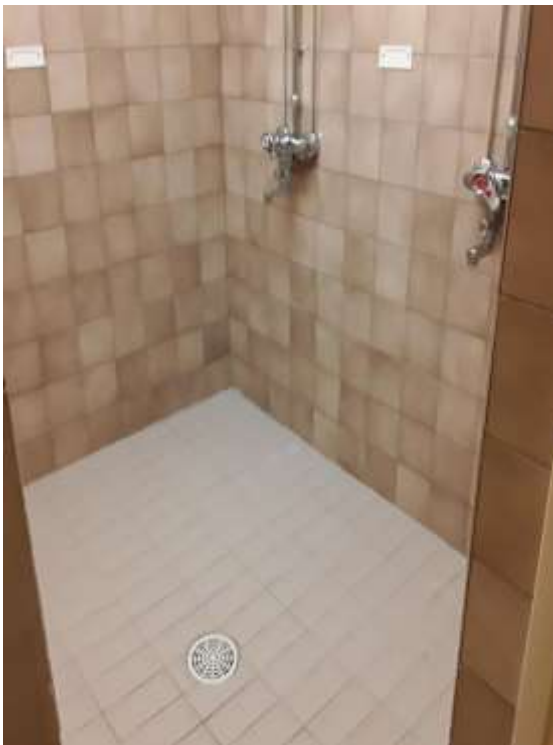
Pesuhuoneen seinän alaosa gann
100...120 laatat kopona

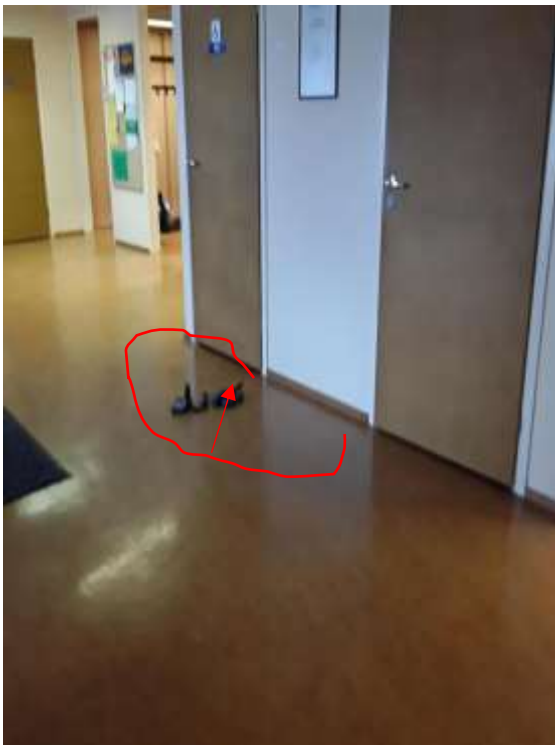
Aulatilán lattia gann 90..100
Viiltomittaus maton ja betonin
väliseen ilmatilaan em alueella 79,9
%, t = 18.6 °C

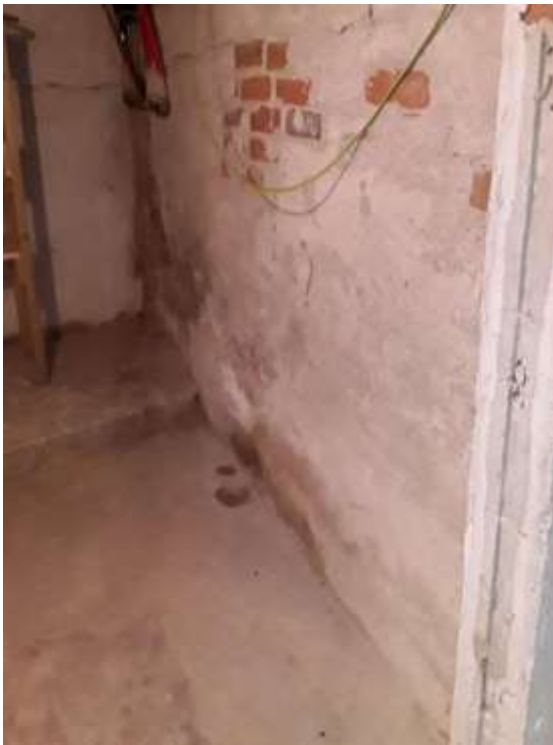
Rakennuksen vanhemmalla osuudella kellarin ulkoseinät gann 100...120 lattiat 130...78

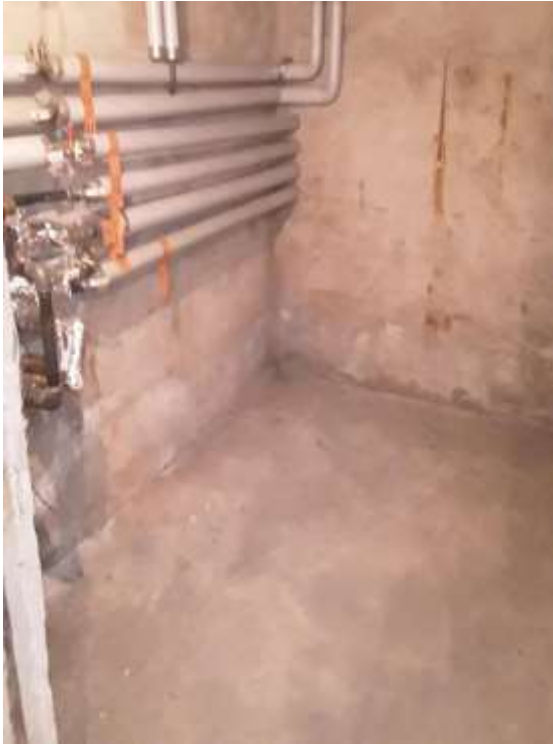
Rakennuksen vanhemmalla osuudella kellarin ulkoseinät gann 100...120 lattiat 130...78

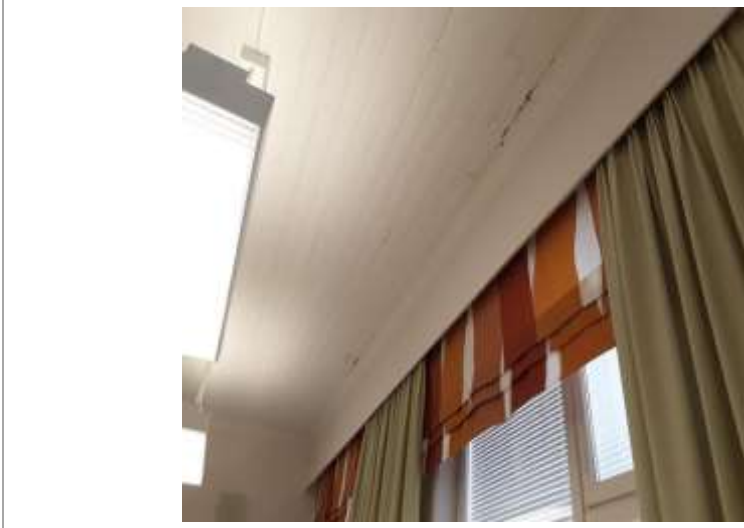
Paneelikaton maalipinnoitteessa oli havaittavissa hilseilyä. Jälkien kohdalta mitattiin normaaleja pintakosteuslukemia (gann 20). Kosteusmittaus suoritettiin myös yläpuolella sijaitsevassa luokkatilassa (lattiapinta kuiva gann 45...50). Maalipinnoite hilseili tuuletusikkunoiden kohdalla. Pinnoitteen hilseilylle ei keksitty muuta selitystä kuin se, että tuuletusikkunoiden auki ollessa kylmää ilmaa on virrannut kattopinnalle ja tiivistynyt siihen vähäisissä määrin aiheuttaen hilseilyä.

Katon maalipinnoite hilseilee tuuletusikkunoiden kohdalta

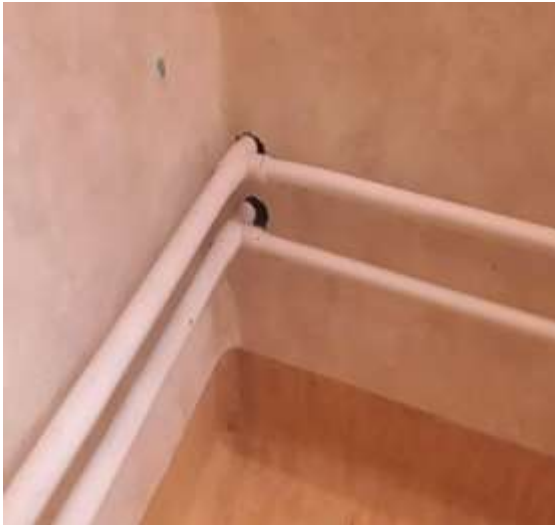
Rakenteiden pinnoilta mitattiin kauttaaltaan kuivia pintakosteuslukemia (gann 40...45). Pesuhuoneen suihkunvaikutusalueella olevien putkien läpiviennit ovat epätiivittä. Mikäli suihkua käytetään pintavesillä on mahdollisuus kulkeutua pinnoitteiden alle.

Suihkussa on epätiivitä läpivientejä
suihkun vaikutusalueella
